Retour d'expérience : Suivi de chantier

Création de rampes à macro-
plots régulièrement
répartis sur le Drac amont
(05)

Vincent Marty (ActionTerritoriale, Délégation Méditerranée)

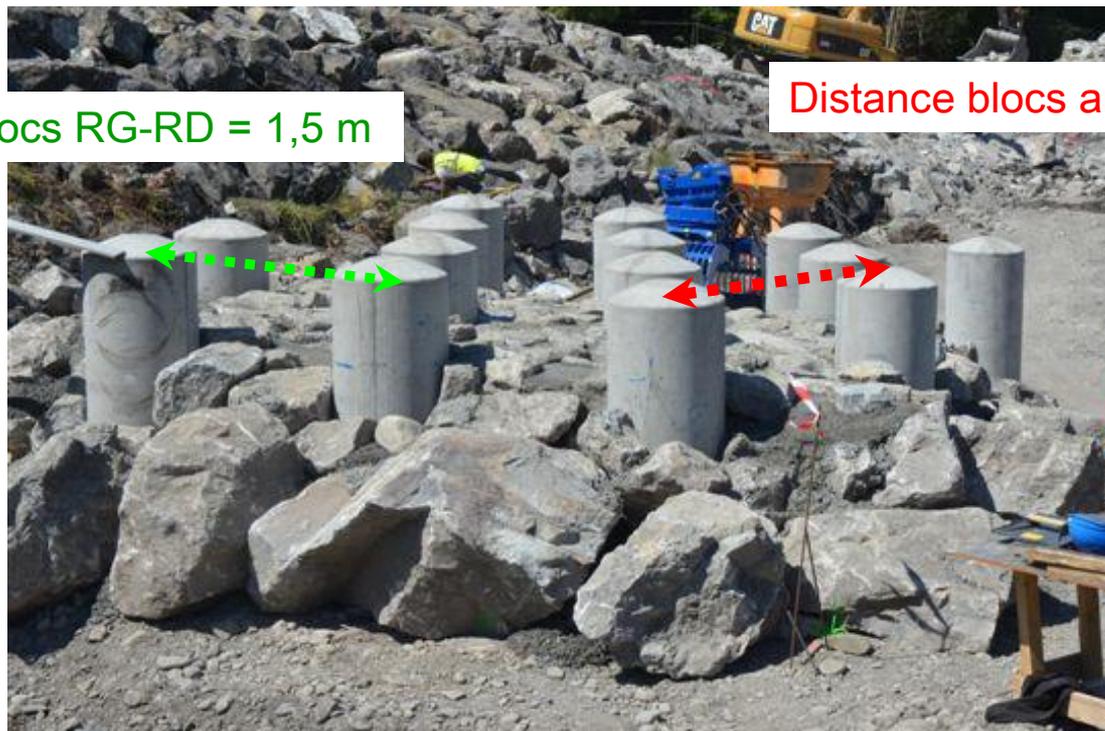
Malgré un bon encadrement du chantier, problèmes rencontrés à la réunion de validation de la rugosité de fond :

Distance blocs RG-RD = 1,5 m

Distance blocs amont-aval = 2,1 m

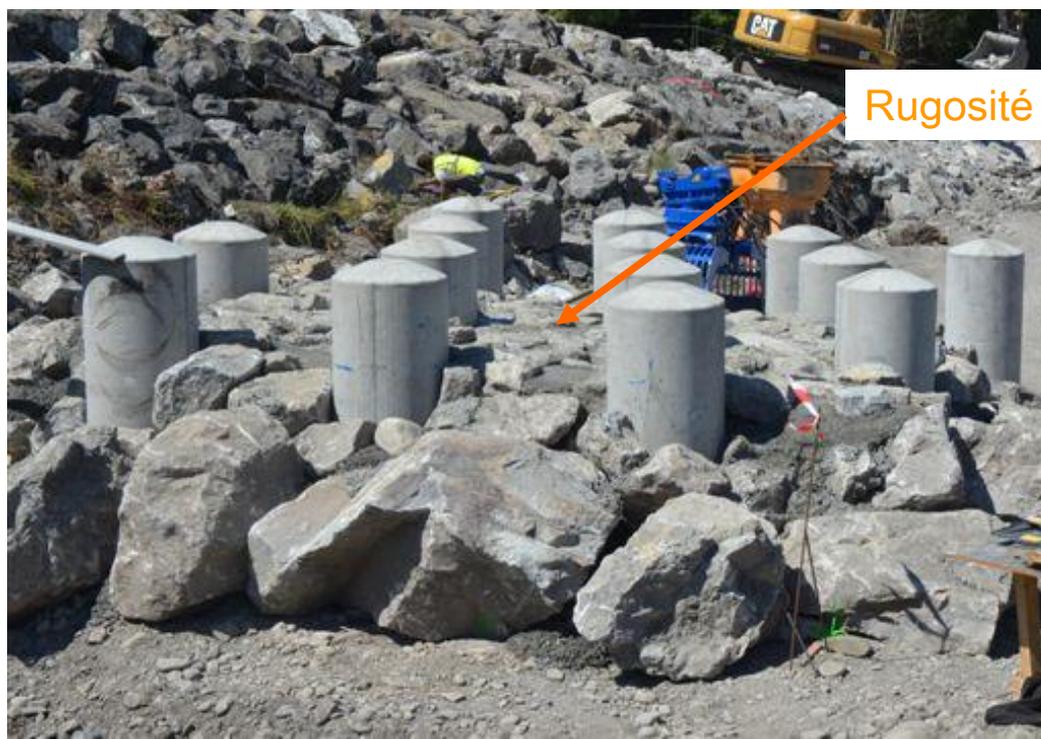
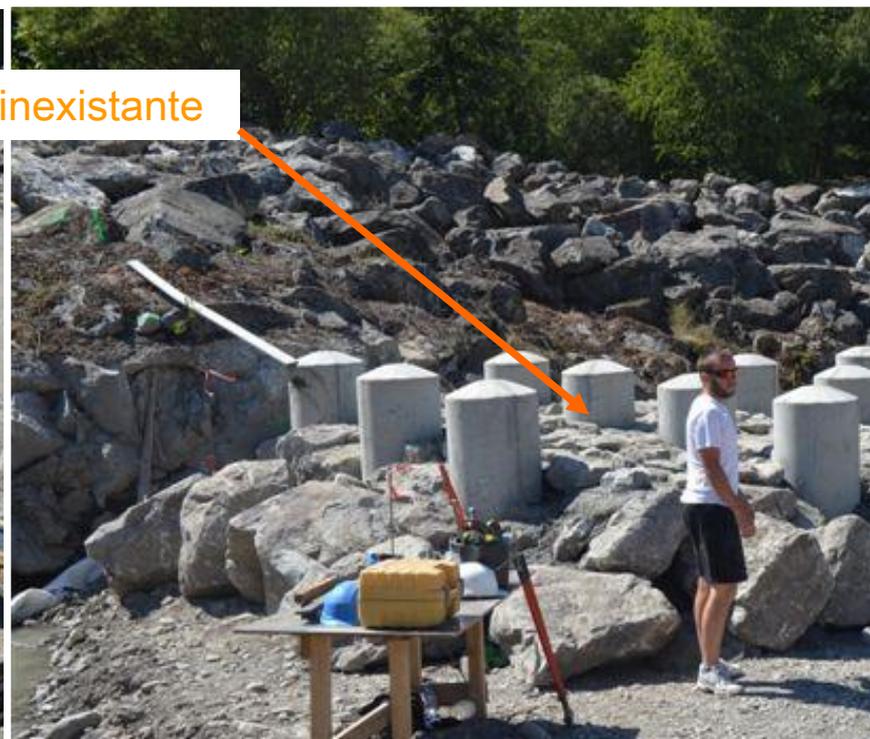
Malgré un bon encadrement du chantier, problèmes rencontrés à la réunion de validation de la rugosité de fond :

Rugosité inexistante

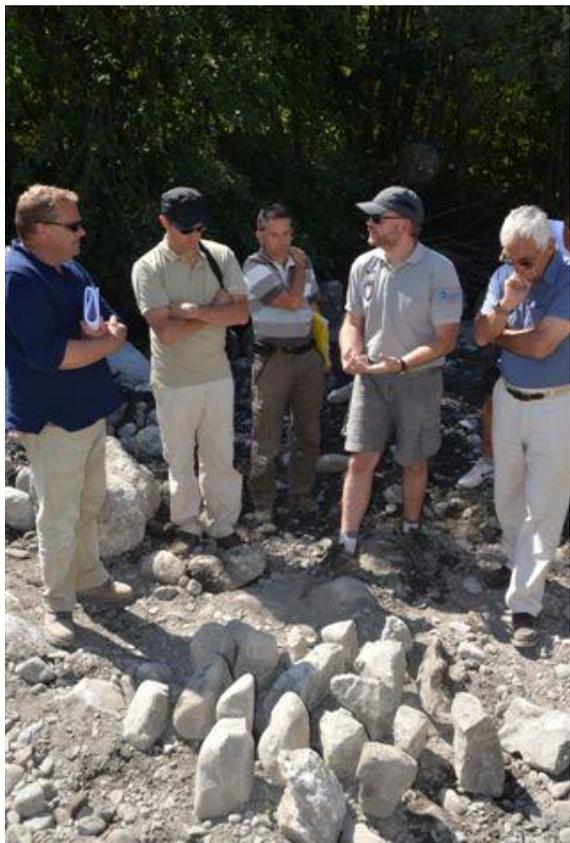
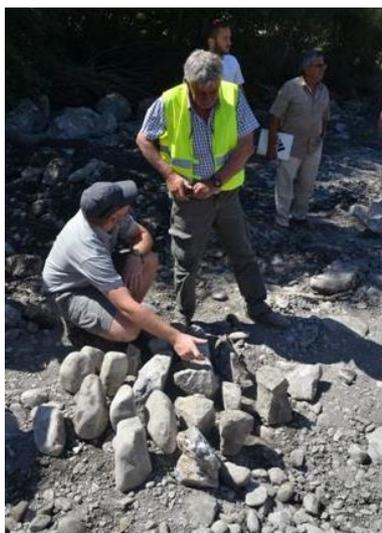
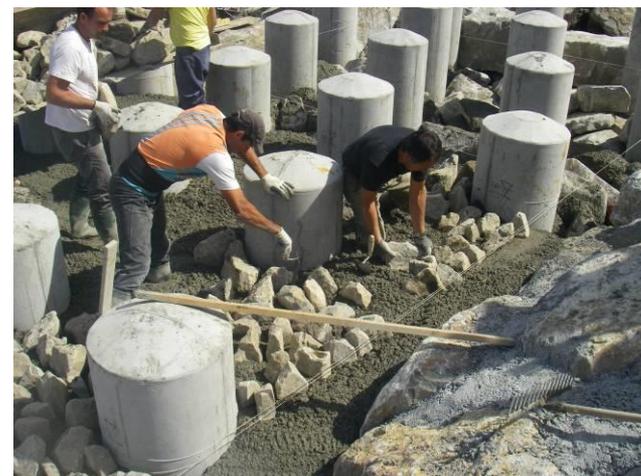
Destruction des premières rangées

(pas de rugosité et densité de blocs erronée =
écoulements très perturbés et accélérés)

et **échanges Onema / MO / Entreprise**
(**chef chantier / maçons !**) **sur la méthode de**
réalisation de la rugosité de fond...

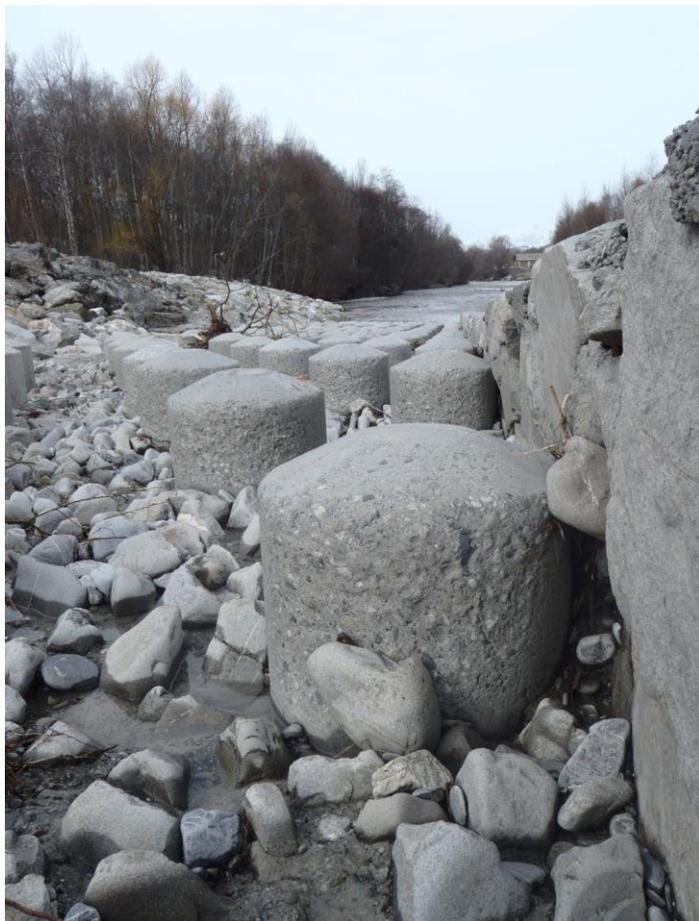
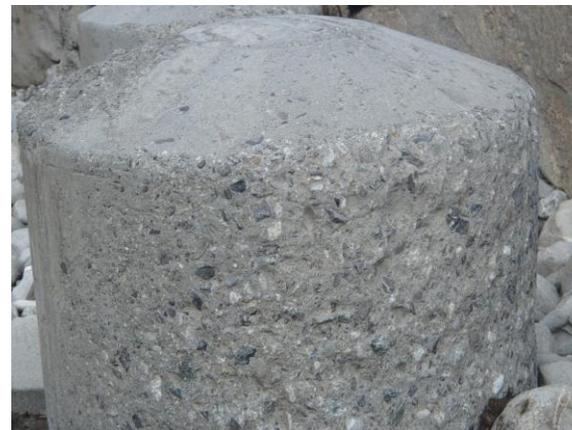
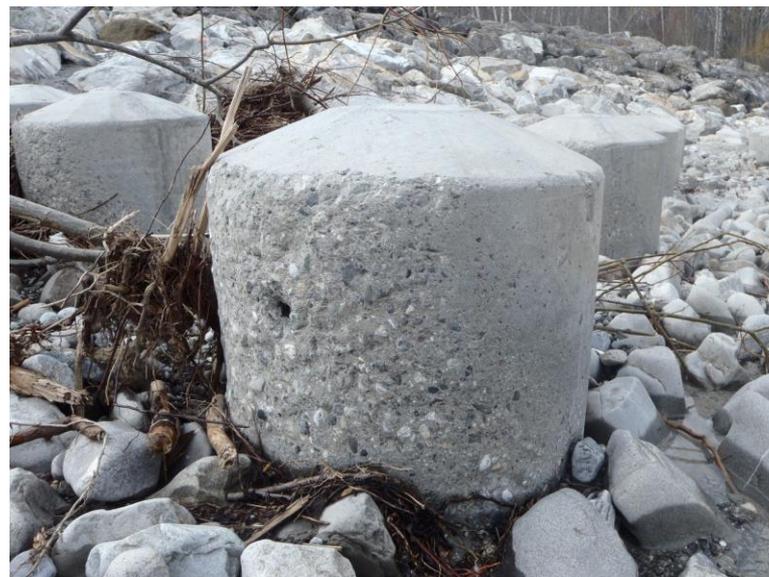
- **Mais nouvelle problématique : érosion par le transport solide**

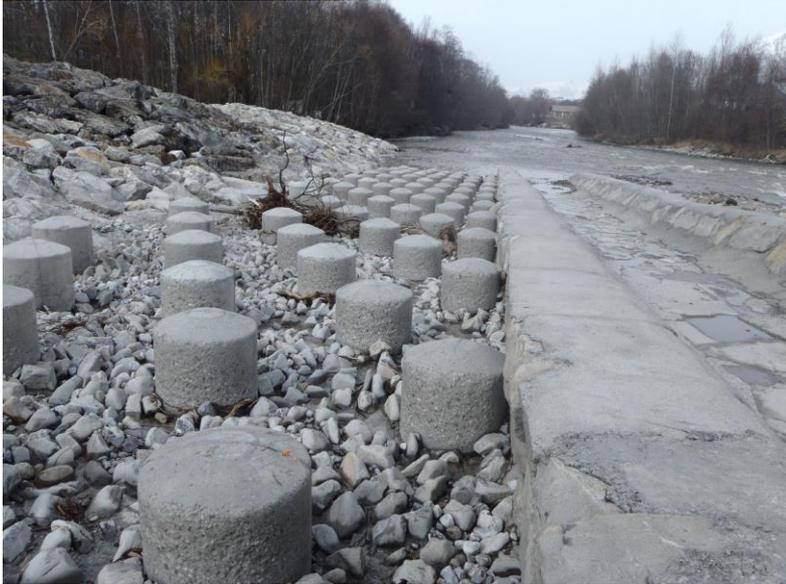
**-vitesse d'érosion des menhirs en béton ?
(durée de vie en bon fonctionnement)**

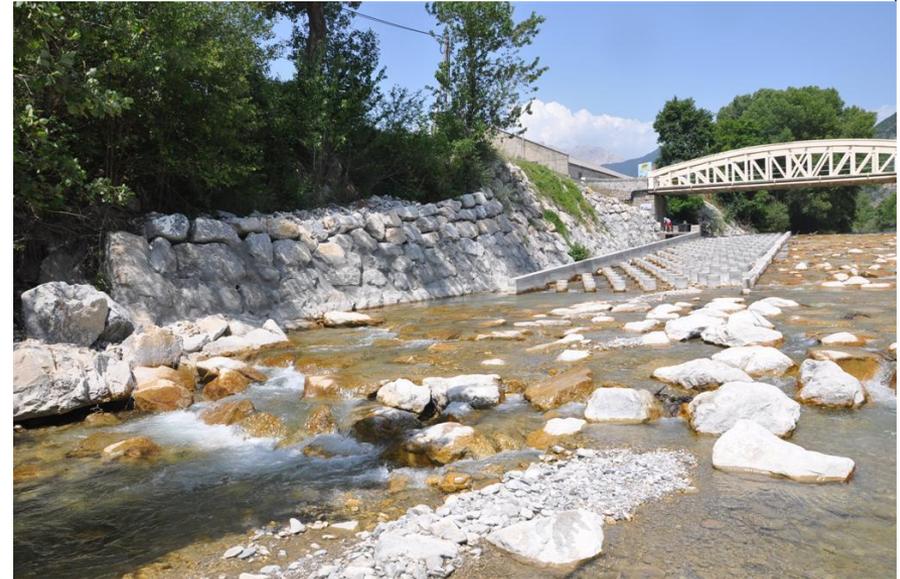
**-Tenue des niveaux d'eau ?
pour éviter toute déconnexion par
l'aval**

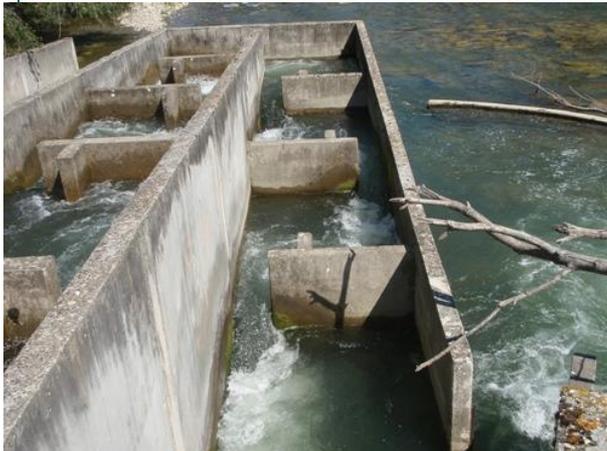
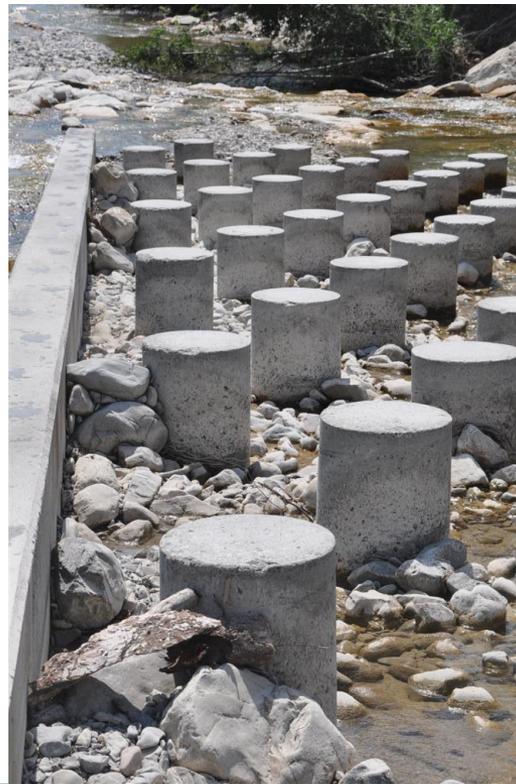
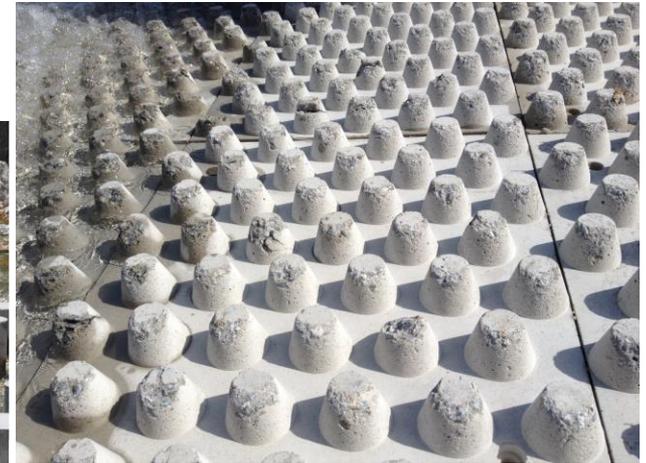
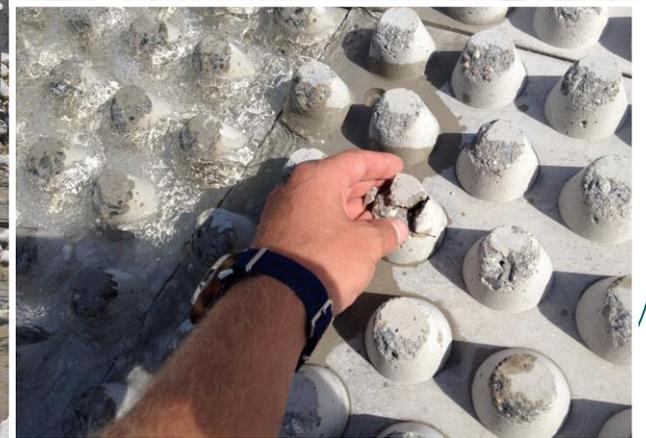
- **Le transport solide, une vraie problématique pour les systèmes de franchissement piscicole :**

Passes à bassins encombrées, érosion des rugosités...

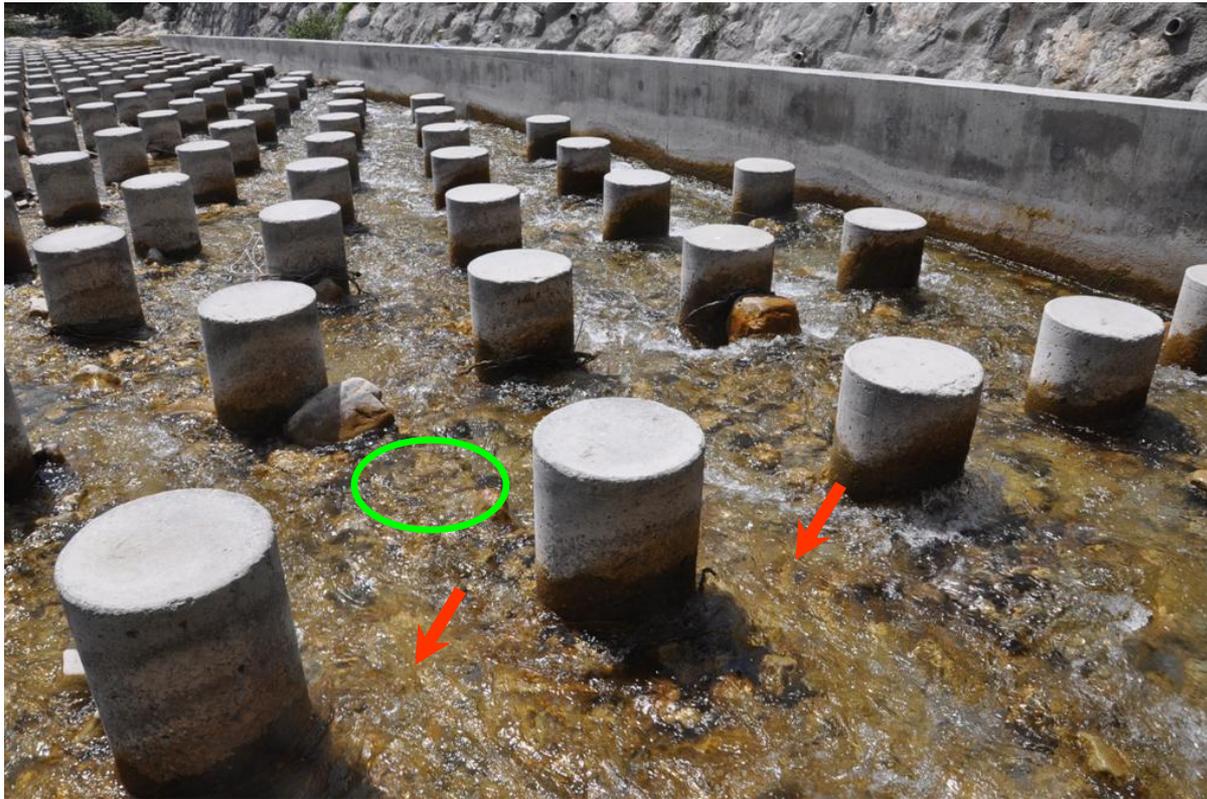
**Le transport solide,
une vraie problématique pour les systèmes de franchissement
piscicole :**

Erosion des rugosités de fond !
