Volet : restauration de cours d'eau et continuité écologique

TRAVAUX DE RESTAURATION ÉCO-MORPHOLOGIQUE DE LA GÈRE À EYZIN-PINET VERS CHEZ MONSIEUR

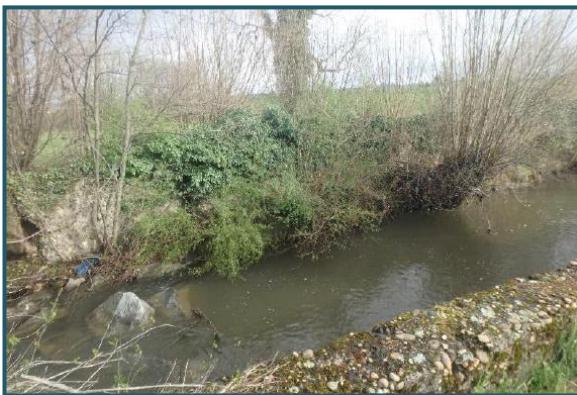
La Gère, « contrainte » entre deux murs de béton

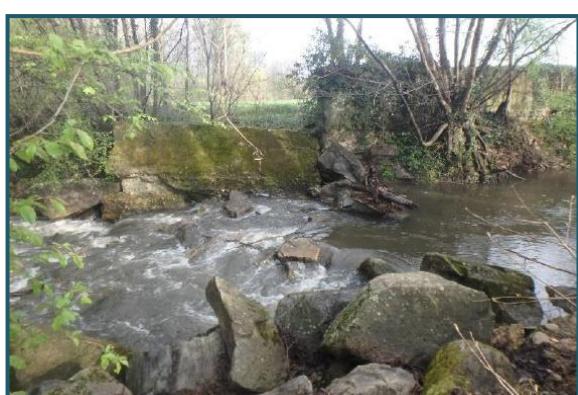
Seuil de fond, enrochements et mur en mauvais état

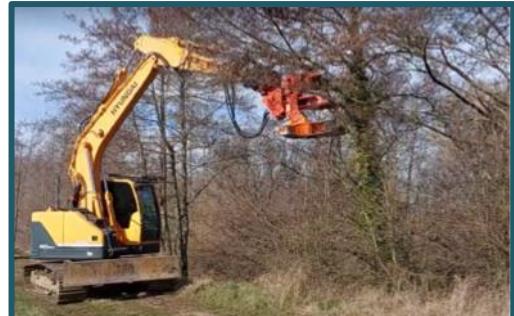
Travaux préalables : abattage d'arbres

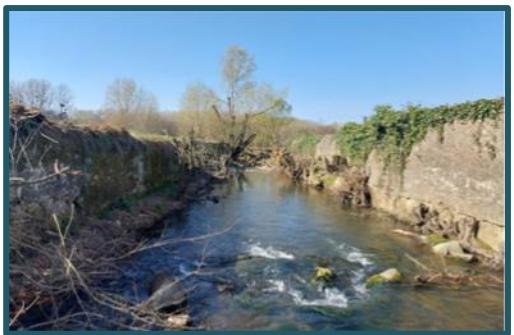
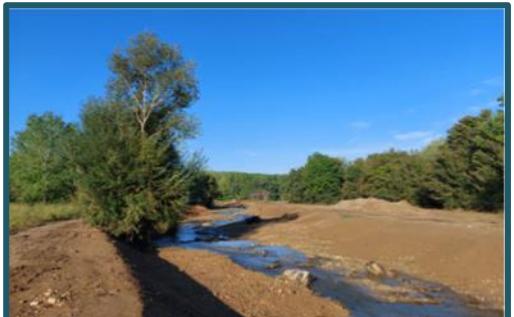
Avant (haut) et après (bas) les travaux de terrassement.

- Bardage et busage du cours d'eau pour travailler hors d'eau.
- Terrassement du nouveau profil du cours d'eau.
- Elargissement du lit moyen et reméandrage du lit mineur.
- Mise en place d'éléments de diversification des écoulements et de caches piscicoles dans le lit mineur : réutilisation des enrochements et des souches d'arbres issues des terrassements.
- Création d'annexes hydrauliques : 6 micro-mares + 2 bras secondaires + 2 zones humides.
- Elimination de deux foyers de Renouée du Japon (espèce exotique envahissante) par évacuation des terres contaminées et traitement sur une plateforme spécialisée.
- Mise en place d'une toile en fibre de coco sur les berges.

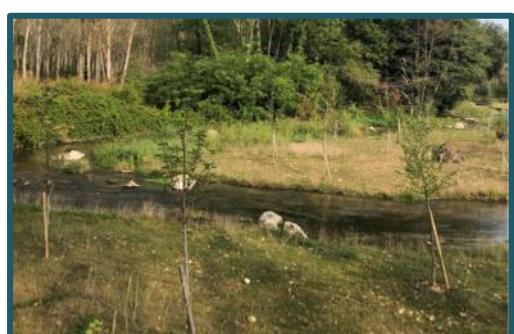
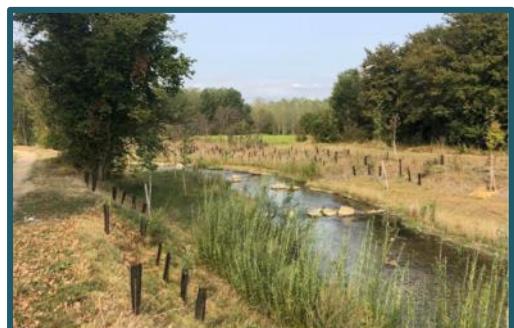
Travaux de végétalisation des berges

- Ensemencement des berges et de toutes les zones terrassées par un mélange grainier spécialement adapté.
- Réalisation des fascines de saules (technique de protection du pied de berge réalisée avec des branches de saules vivants, assemblées en fagots et fixées par des pieux) sur un linéaire de 700m.
- Plantation de 2979 arbres et arbustes + 675 boutures de saules sur les berges et les banquettes.
- Plantation de 300 hélophytes dans les annexes hydrauliques.
- Pose de 15 nichoirs à Chiroptères.
- Mise en dépôts des restes végétaux et minéraux pour constituer des abris pour la faune terrestre : 25 hibernaculum.
- Création de 2 catiches de loutre en bois.
