Avancées sur la connaissance des effets des barrages et des seuils sur le transport solide

MALAVOI Jean-René
EDF DPIH – Direction Développement –
Service Eau et Environnement

Mercredi 6 décembre 2016 - Lyon

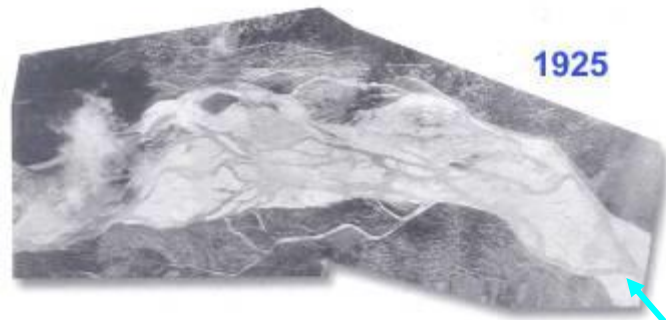
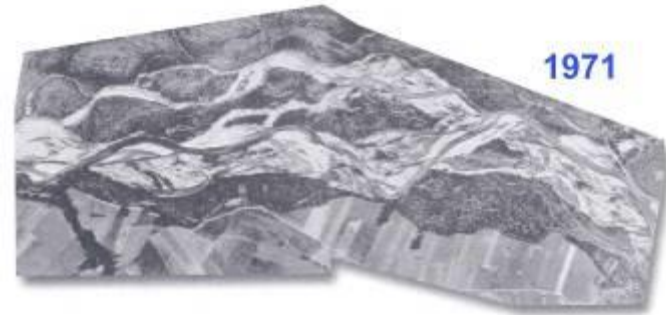
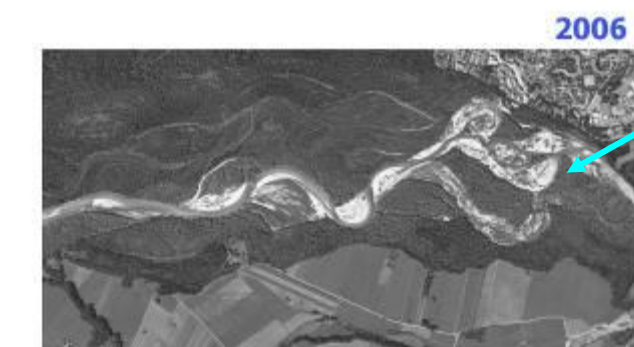
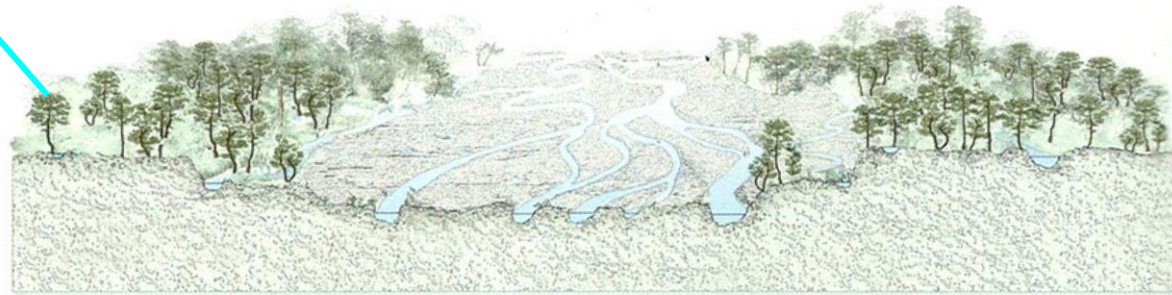
Métamorphose fluviale (l'Isar à Ascholding). Aval bge de Sylvenstein (1959)

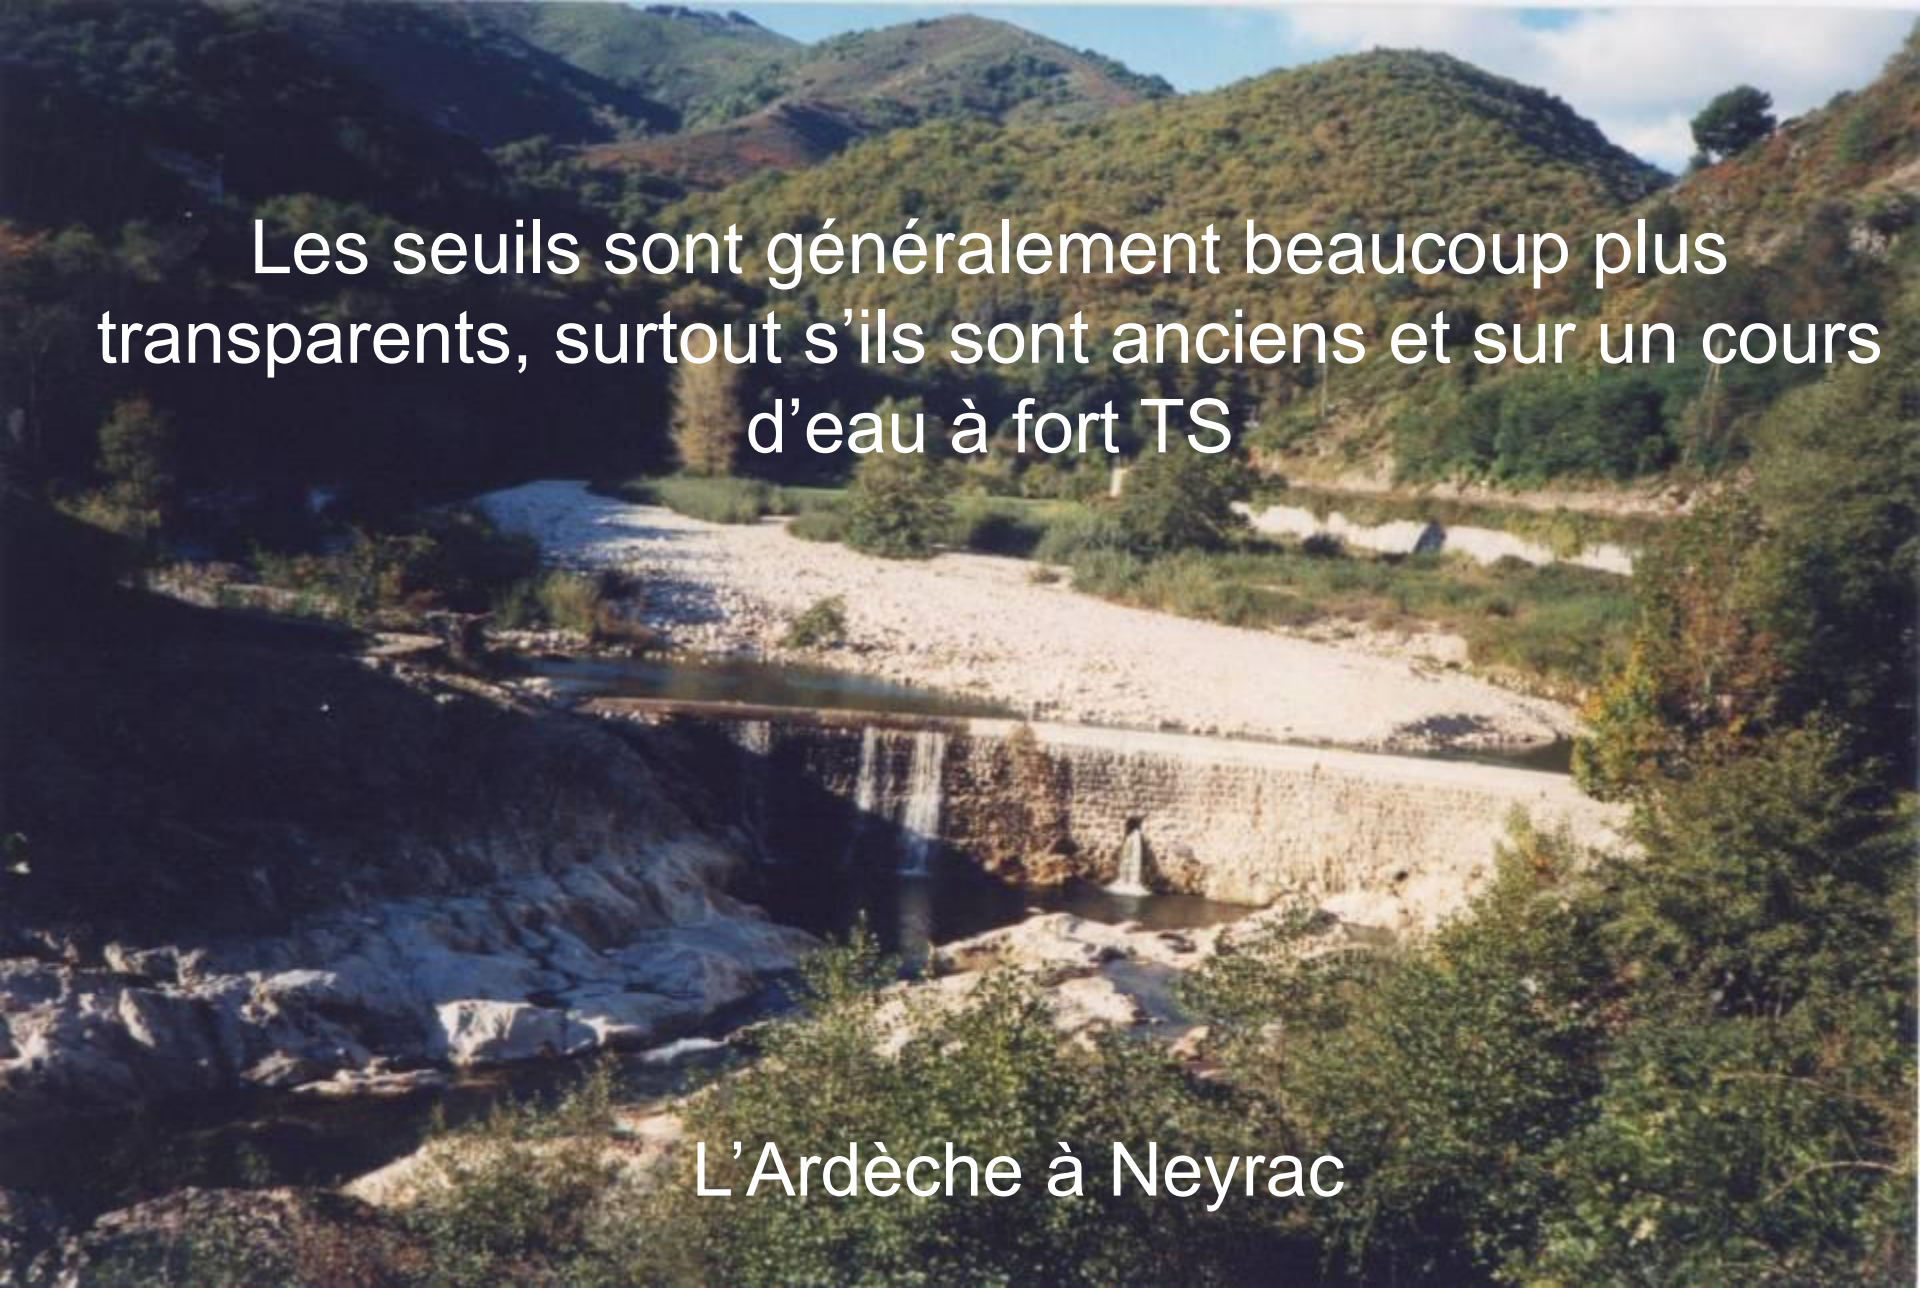
L'Ardèche à Neyrac

Les seuils sont généralement beaucoup plus transparents, surtout s'ils sont anciens et sur un cours d'eau à fort TS

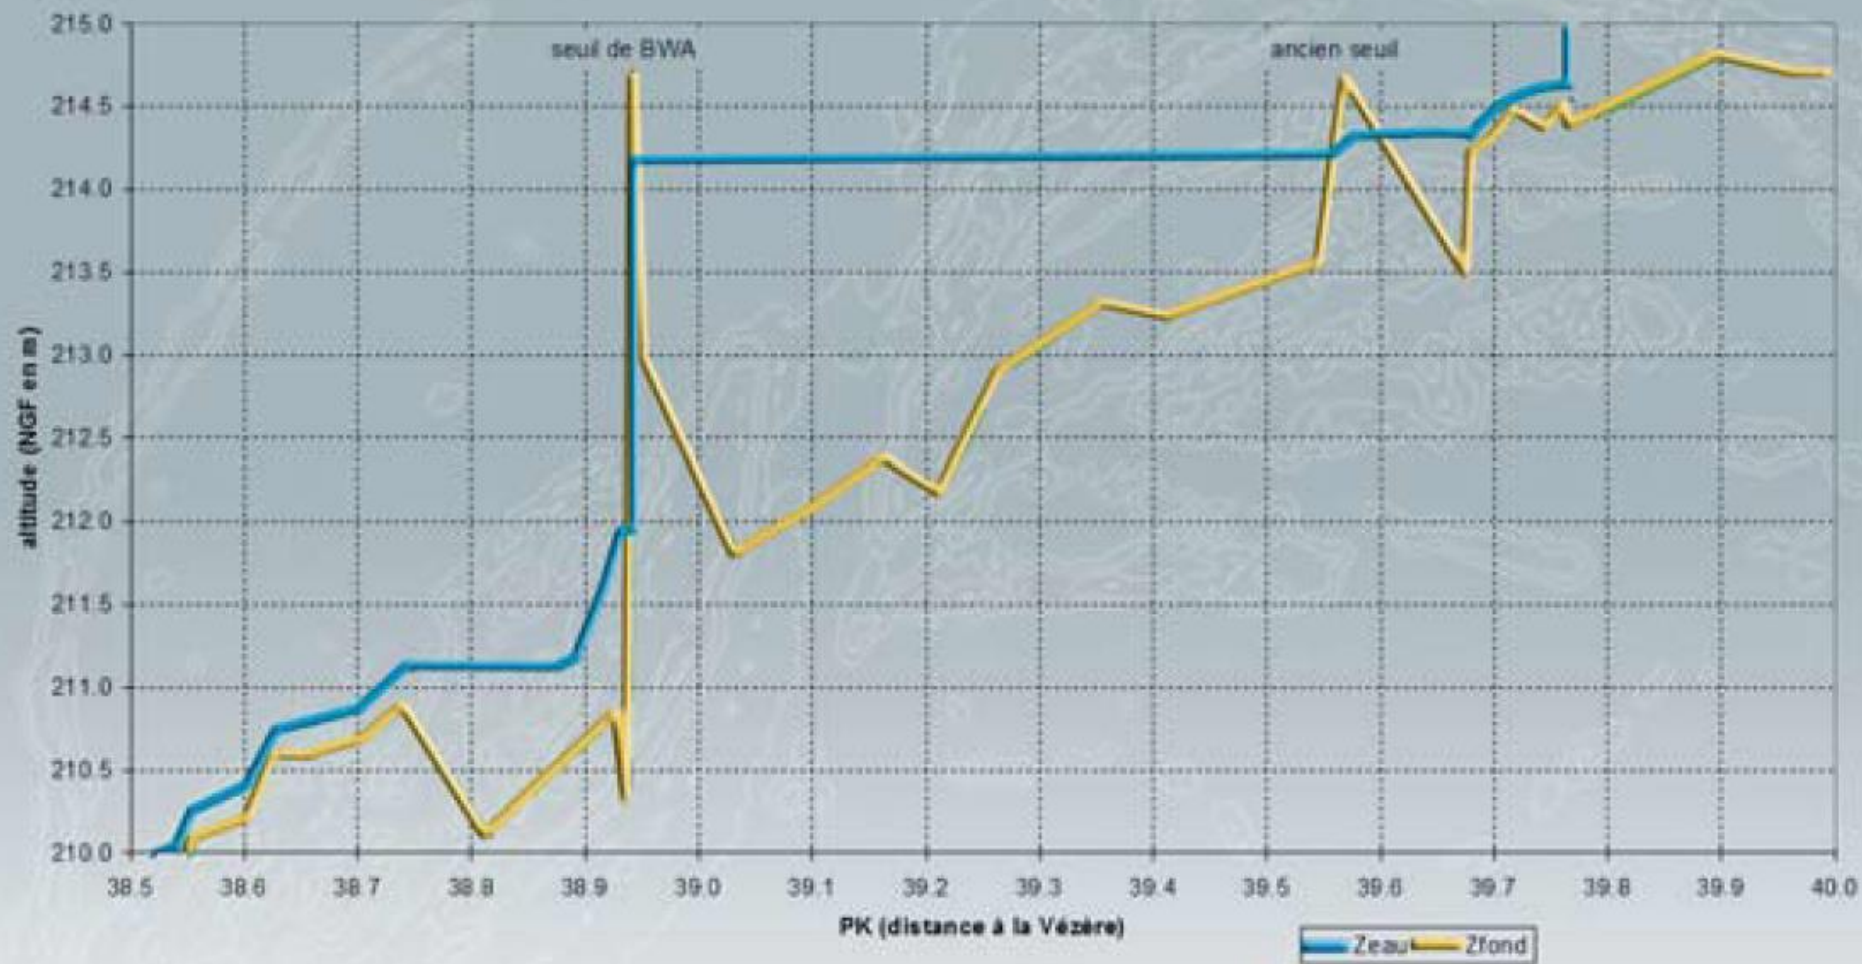
Cependant, les seuils plus récents et/ou sur des cours d'eau à TS modéré, et/ou engendrant une longue retenue, peuvent être très piégeants

PROFIL EN LONG DE LA CORREZE A TULLE (août 2005)

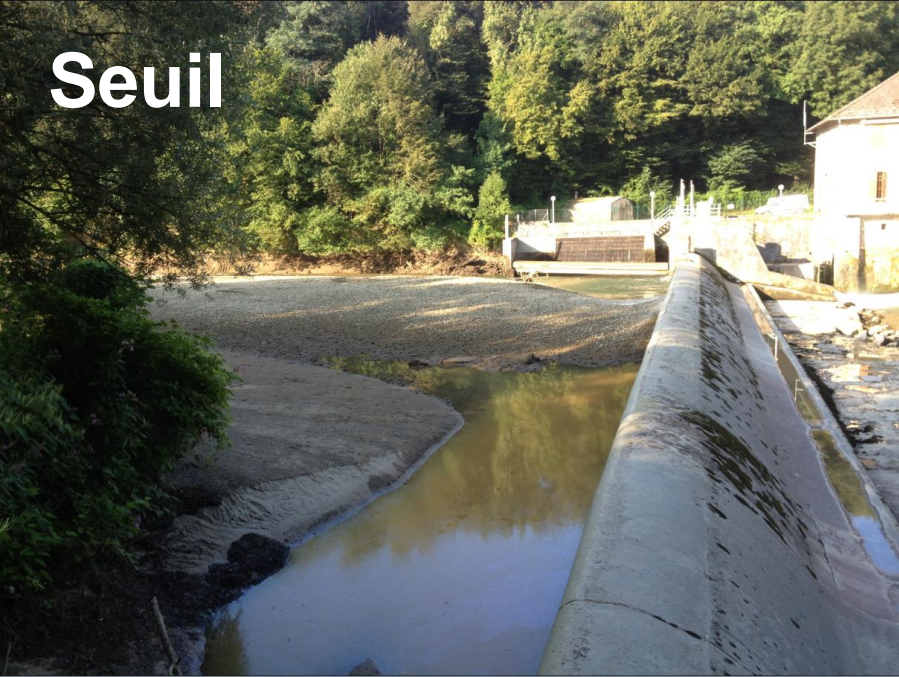
Seuil

**Exemples d'ouvrages
de type 1**

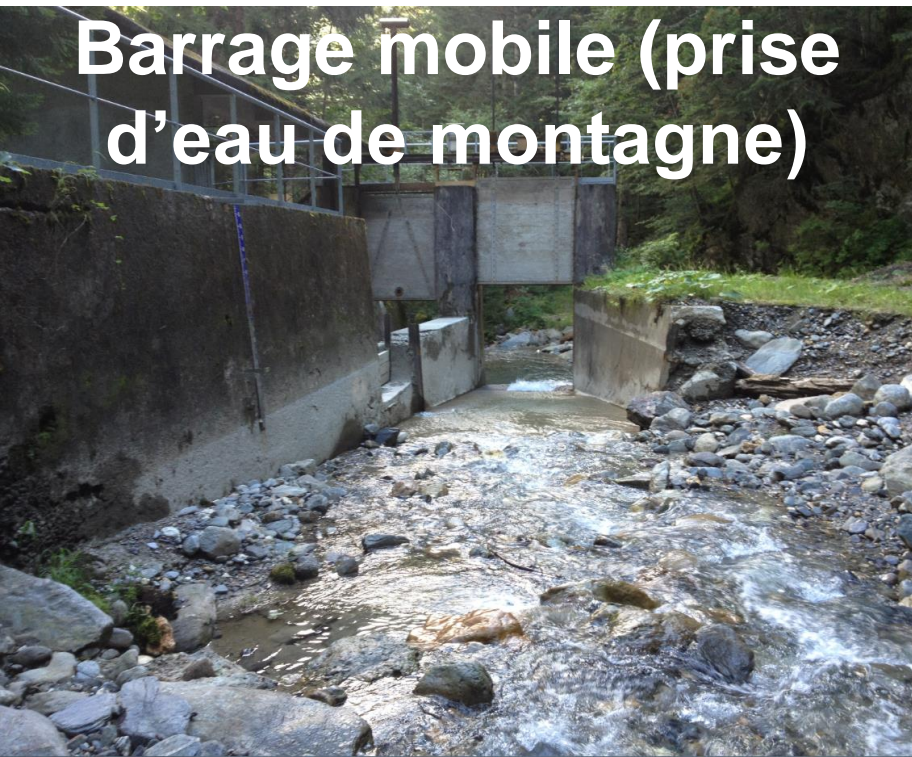
**Barrage mobile (prise
d'eau de montagne)**

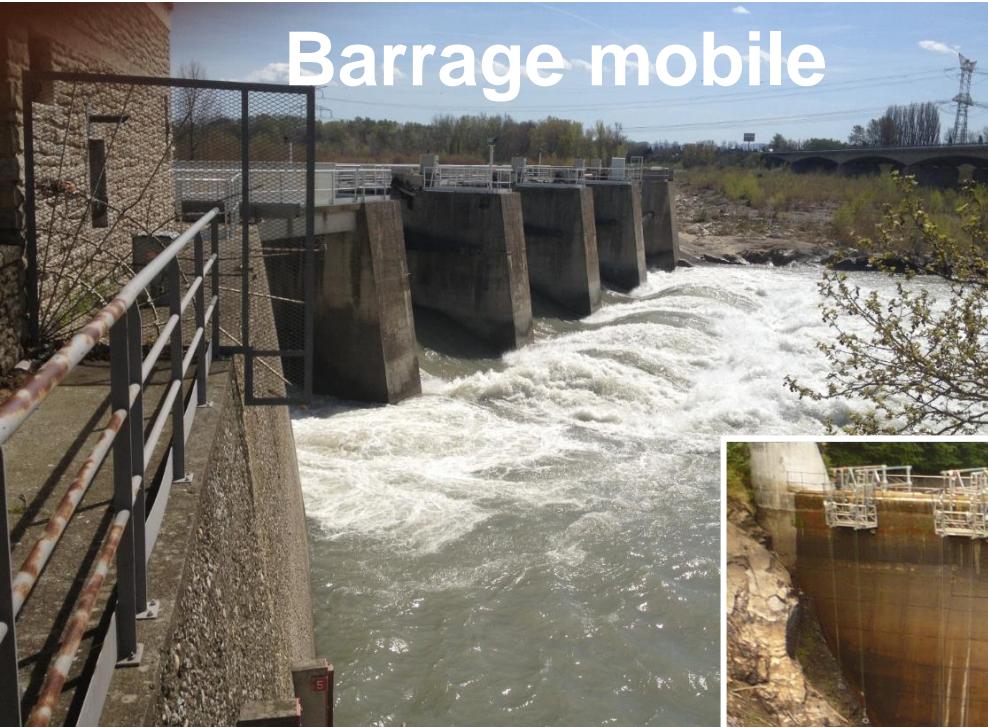
Barrage mobile

Exemples d'ouvrages de type 2

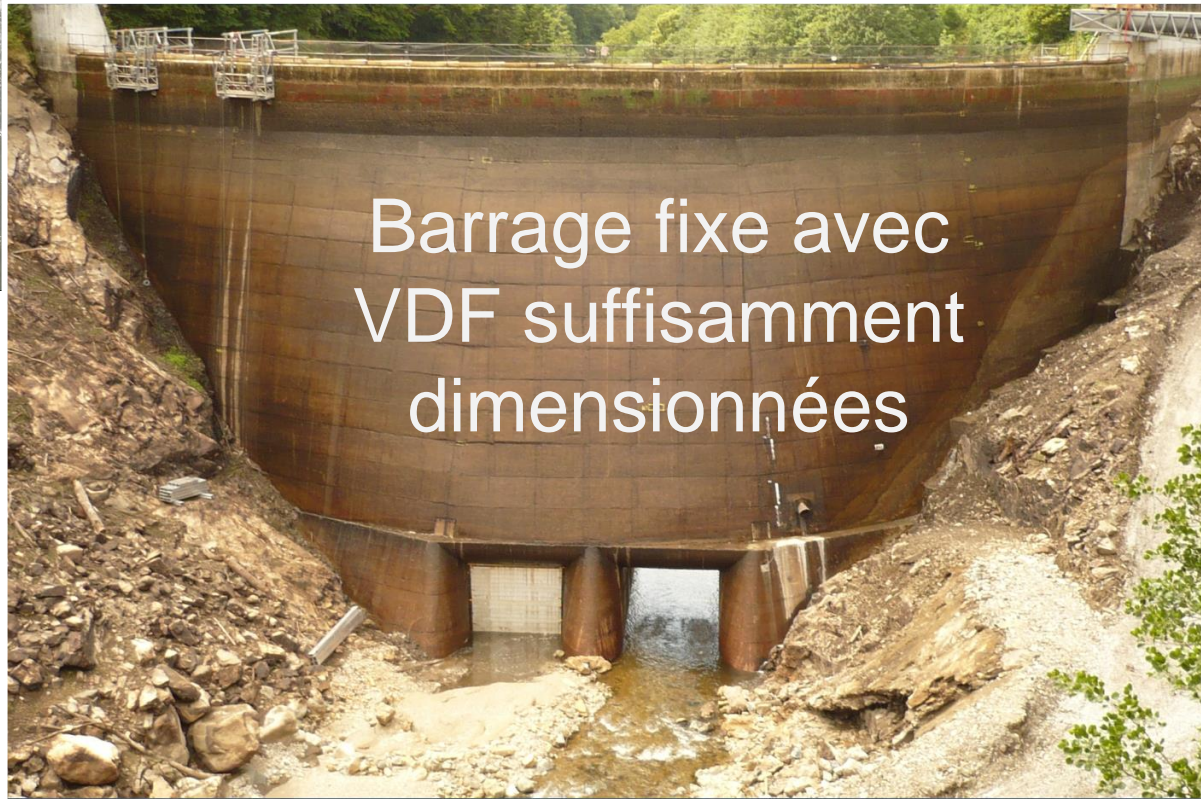
Barrage fixe avec
VDF suffisamment
dimensionnées

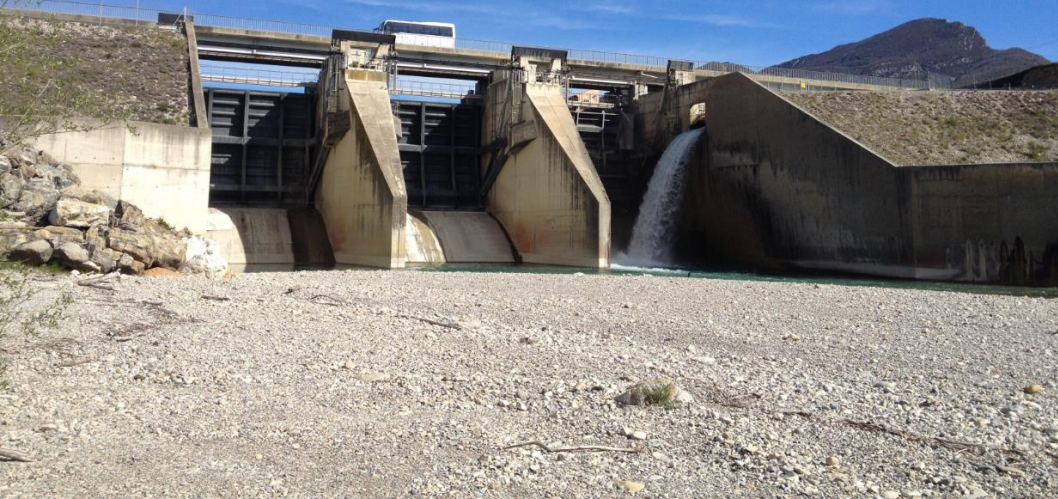
Exemples d'ouvrages de type 3

BARRAGE MOBILE et TRANSPARENCES régulières

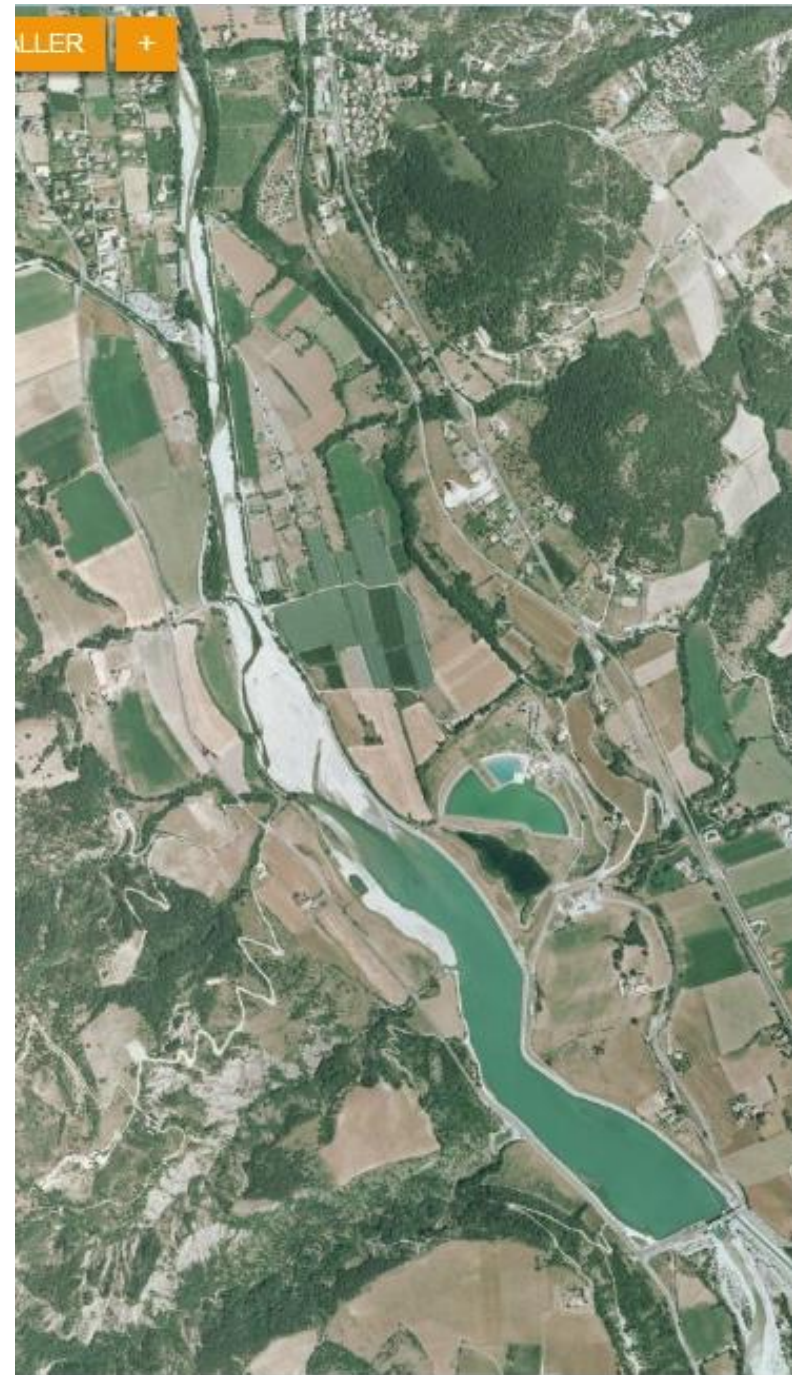
Malgré tout, une fraction
du TS est piégée,
plus ou moins longtemps

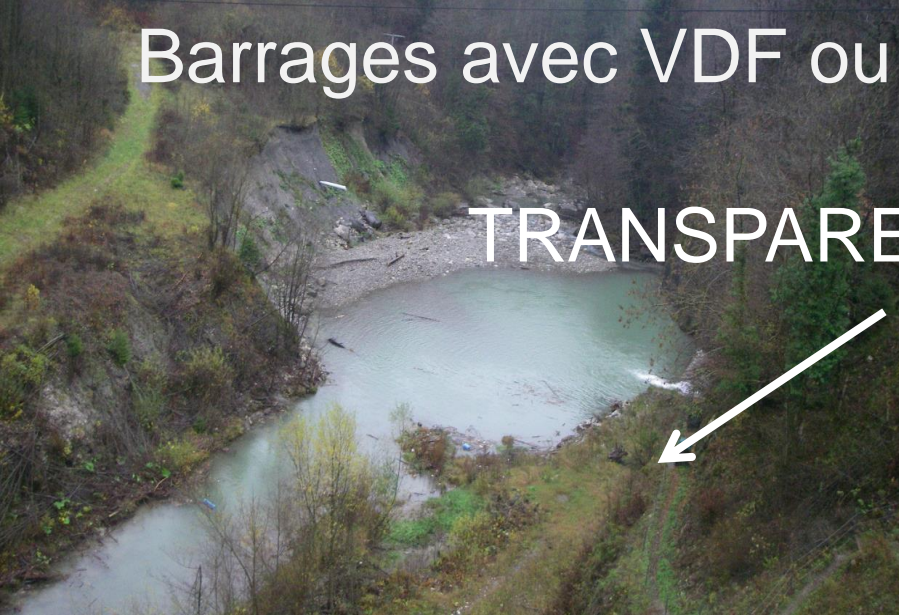
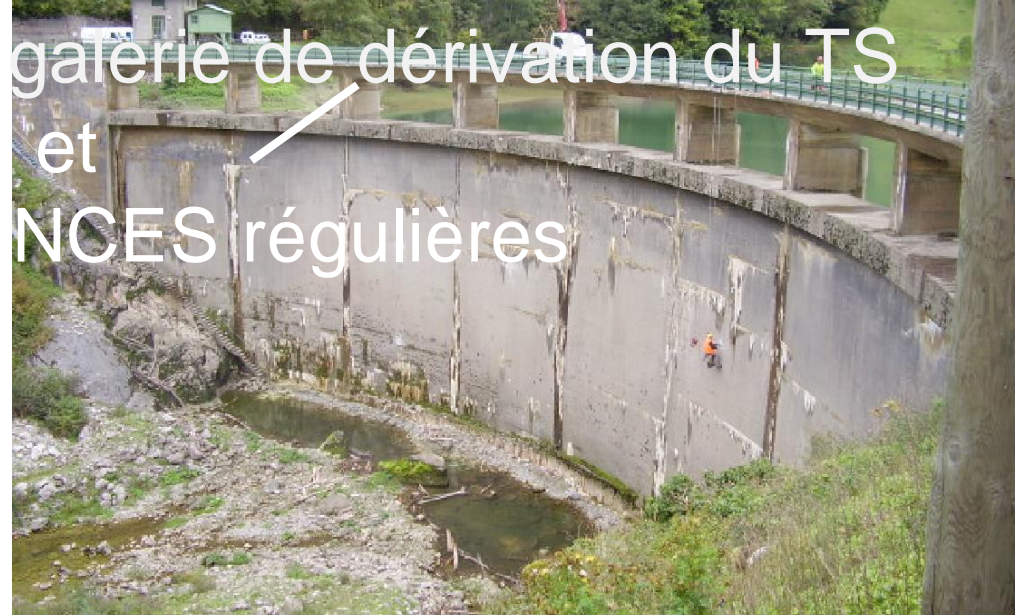
Barrages avec VDF ou galerie de dérivation du TS
et
TRANSPARENCES régulières

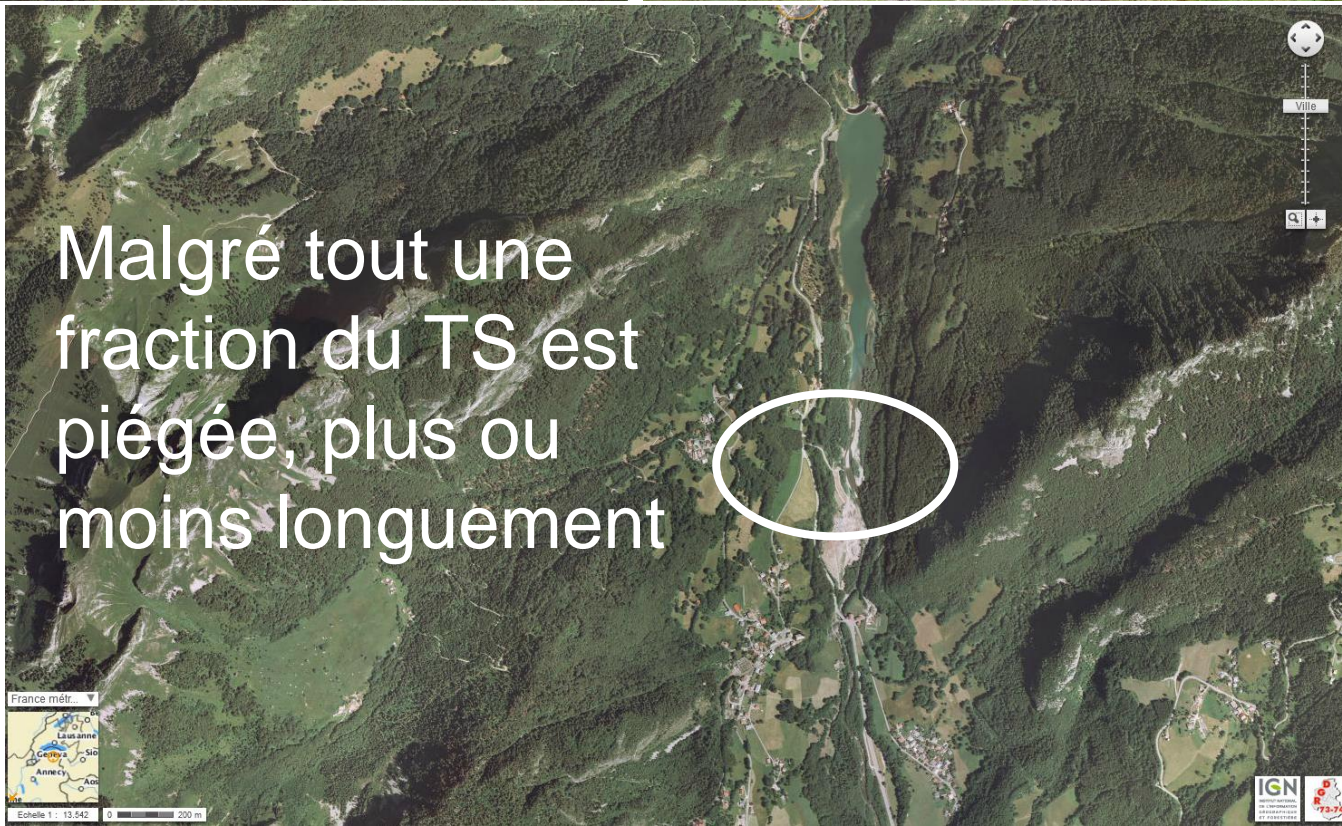
Malgré tout une
fraction du TS est
piégée, plus ou
moins longuement

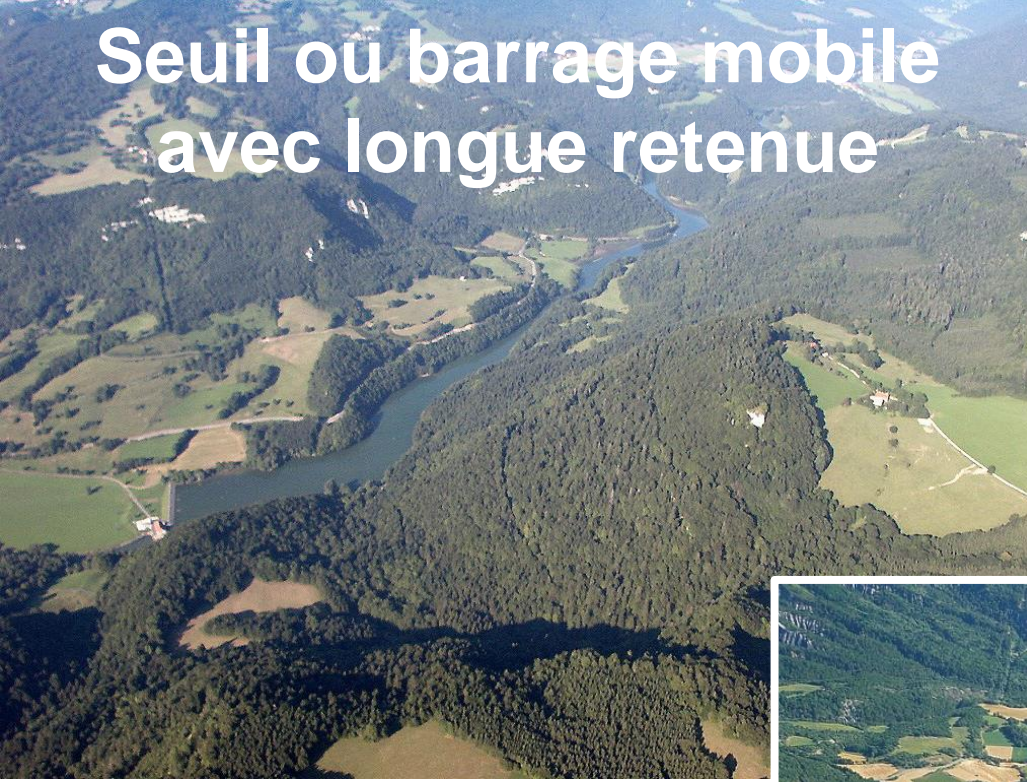
**Seuil ou barrage mobile
avec longue retenue**

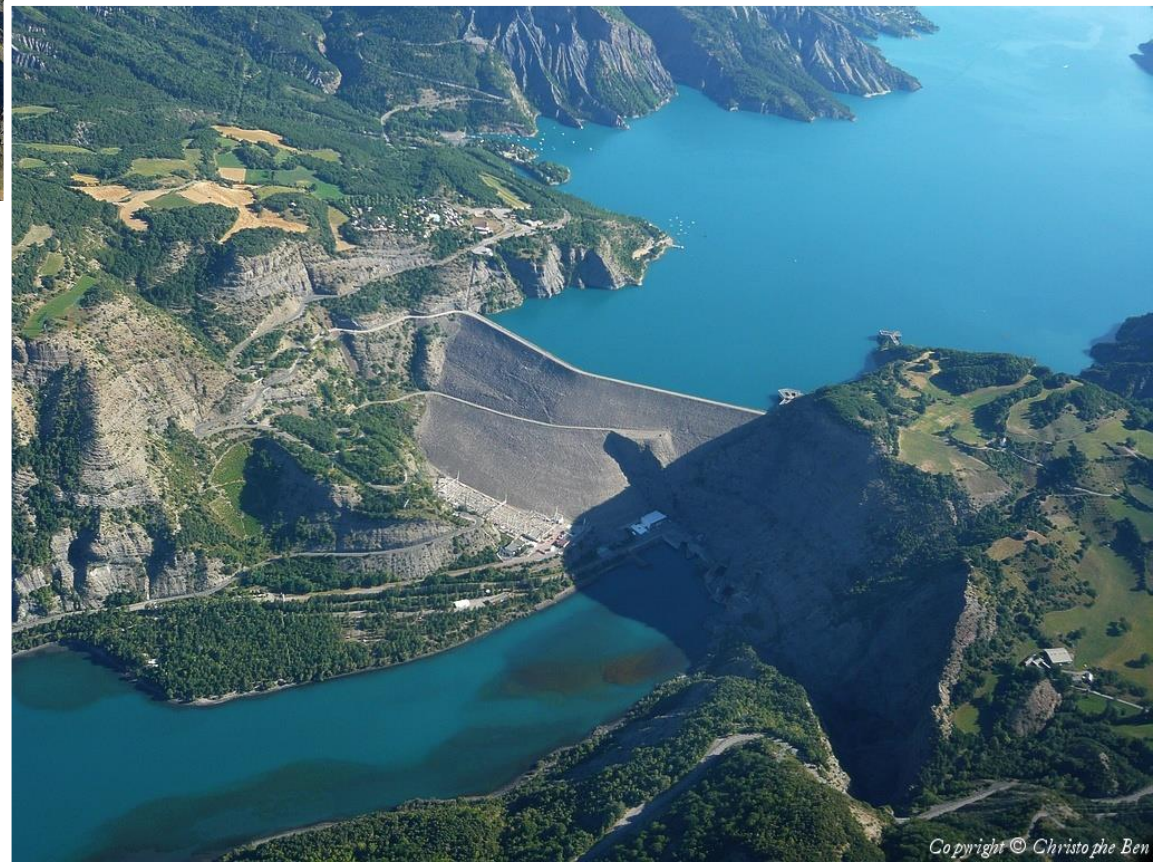
**Exemple d'ouvrage
de type 4**

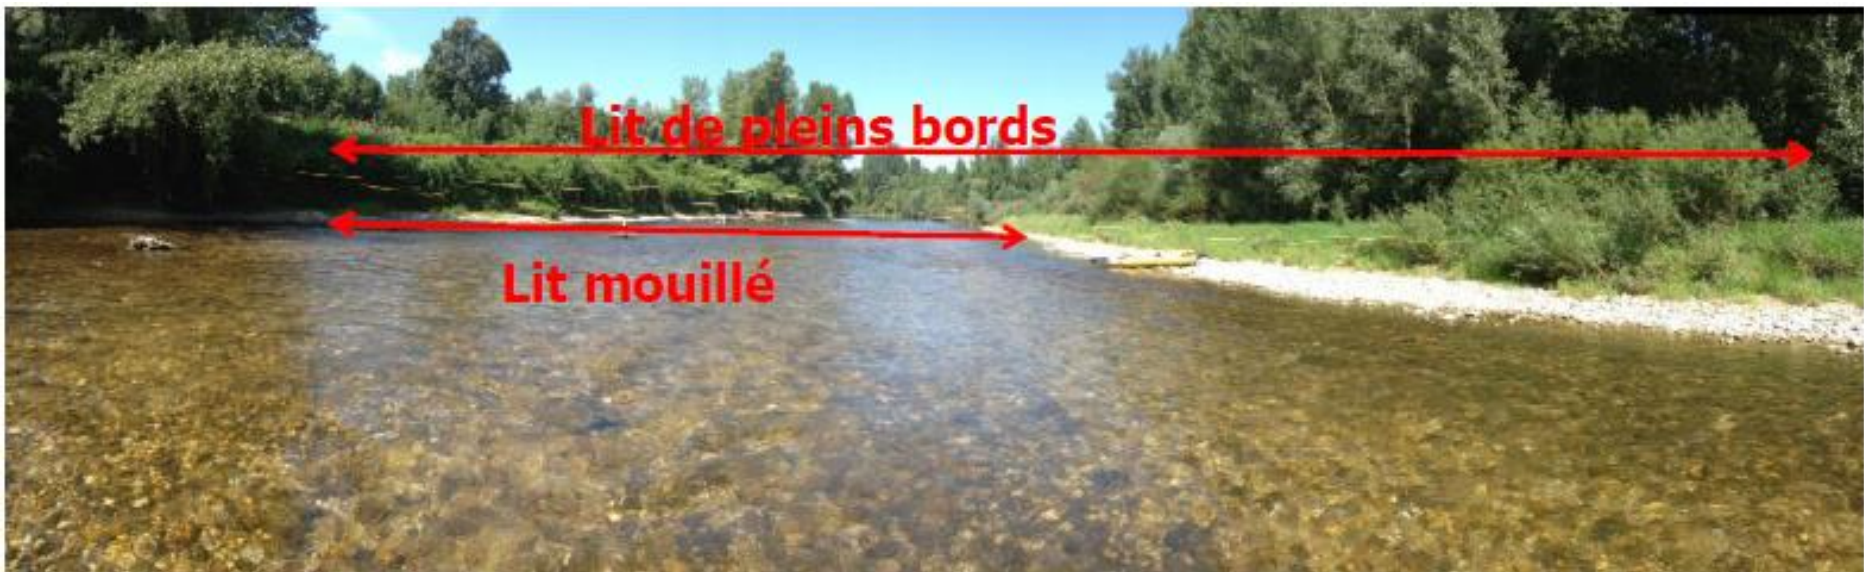
- Mesures en chaque point (10 env.) des transects (15-20 env.)
(NB positionnement systématique des transects et des points)
 - Hauteur d'eau / largeur (pleins bords et mouillée)
 - Patch granulométrique dans un rayon de 0.5 m autour du point (méthode EVHA)
 - Epaisseur des alluvions ($>$ ou $<$ 25 cm)
 - Agencement des particules (armure, pavage)
 - Colmatage superficiel (Archambaud)

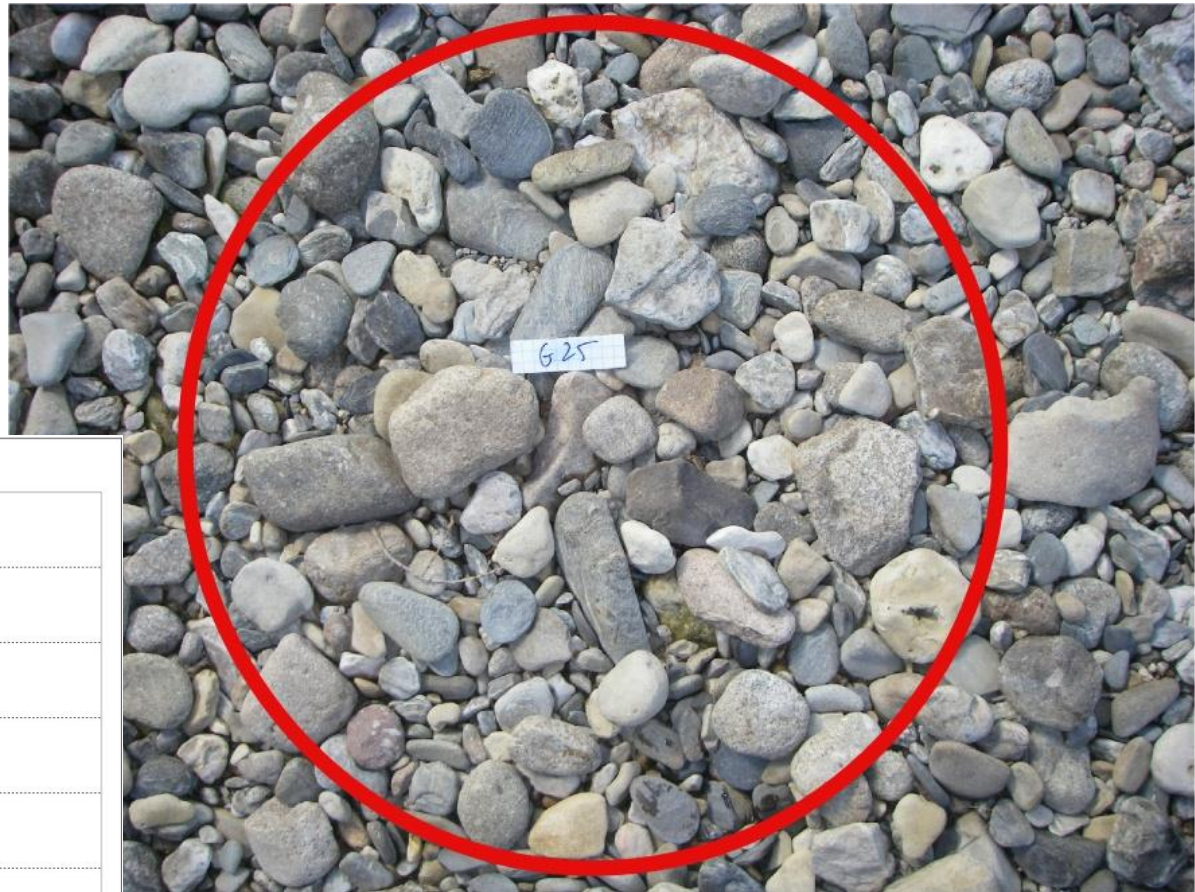
Patch granulométrique EVHA (Malavoi, 1989)

Ici :
+ gros Dom1 Dom2
PG **PF** **CG**
