Volet : restauration de cours d'eau et continuité piscicole

RESTAURATION DE LA MORPHOLOGIE ET DE LA CONTINUITÉ DU COURS D'EAU DE L'ALLAINE

Commune concernée : Delle

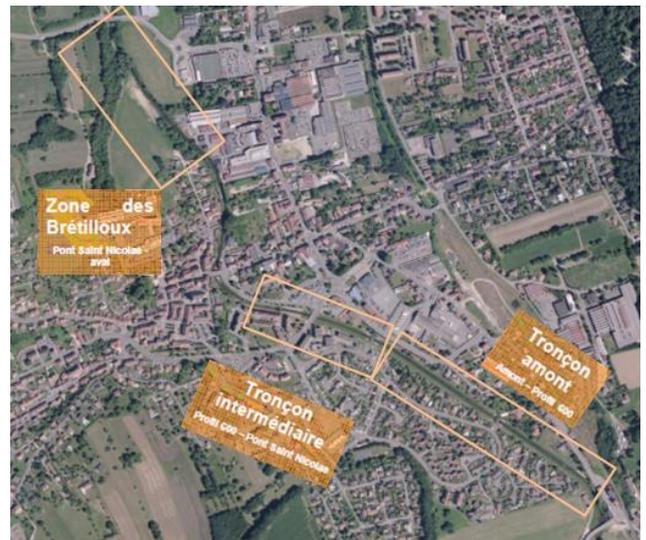
Zones d'intervention sur l'Allaine à Delle © CD90

Le projet concerne des travaux sur un linéaire de 2 km. Ils sont réalisés en contexte urbain et donc fortement contraints. Ils prévoient d'arasement de trois seuils existants et de retirer le pavage de fond (mise en place de rampe de fond), de créer un lit d'étiage resserré et méandrique, de recréer des habitats aquatiques sur le secteur urbanisé, de réaménager le cours d'eau dans la zone aval (zone des Brétillois).

La zone des Brétillois permet de proposer un programme d'intérêt écologique élevé et d'intérêt hydraulique non négligeable. Afin d'optimiser le projet, les travaux comprennent le remplacement d'une passerelle piétonne : celle-ci doit être rehaussée afin de permettre une nette amélioration des écoulements (en période de crue) et de réaliser ainsi des travaux de diversification des habitats.

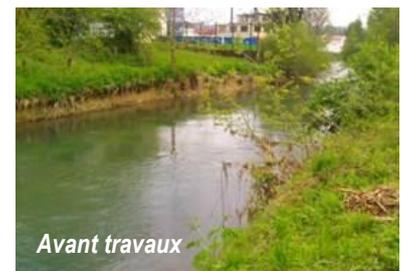
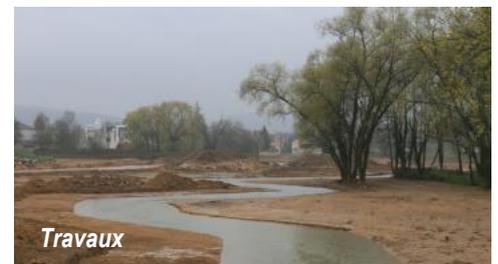
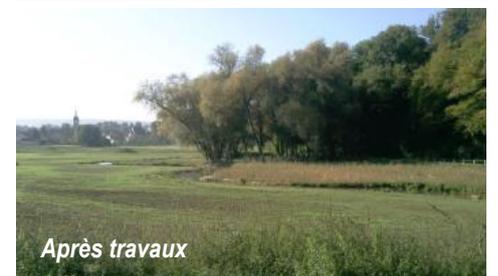
Avant travaux

Travaux

Après travaux

Zone des Brétillois © CD 90

- **Création de méandres** dans la prairie des Brétillois : décaissement d'une partie du lit moyen et comblement total du lit existant pour recréer un lit resserré, sinueux et moins profond. Le nouveau lit doit être construit dans la continuité du lit urbain amont. Un compactage est nécessaire afin d'éviter une discontinuité de perméabilité avec les sols adjacents ainsi que le positionnement de plusieurs bouchons enfouis en blocs afin d'éviter toute érosion régressive ou reprise du lit.
- **Abaissement du terrain** naturel de la prairie d'environ 1 mètre pour restaurer la zone humide, faciliter les débordements et ralentir les crues.
- **Pose de semelles de fond** permettant de stabiliser les cotes de fond du lit.

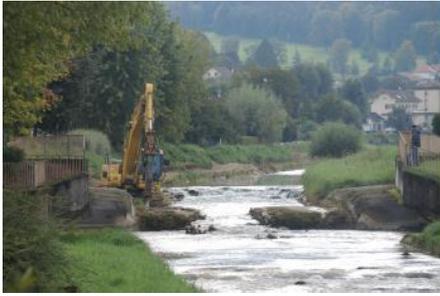
Destruction d'un des deux seuils © CD90

- **Suppression des seuils en béton armé** : dérasement de deux seuils par lissage de la pente et mise en place de semelles de fond intermédiaires. Les pierres composant les semelles respectent les conditions de stabilité de l'enrochement. Un parafouille aval (= rideau étanche placé sous un ouvrage) est inséré à une profondeur de 80 cm par rapport au terrain naturel. Le dérasement ne conduit à aucune modification à l'aval. L'effacement du troisième seuil qui jouxte la passerelle de Delle dans le tronçon central n'a pu être réalisé et est également reporté.

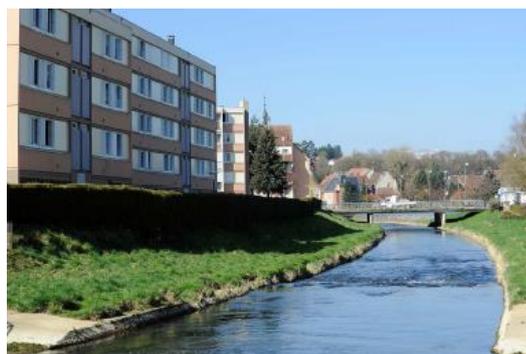
Tronçon 1 amont avant travaux © CD 90

- **Modification du profil en long** : déblaiement des sédiments et berges (8 400 m³) et remblaiement (5 000 m³), plus des apports de blocs pour berges et fond du lit (2 400 m³).
- **Création du lit moyen** d'étiage resserré et méandrique, mise en place d'aménagements dans le chenal (blocs, banquettes, sous-berges), mise en place de semelles respectant le rythme de la succession naturelle des faciès de l'Allaine, soit une semelle tous les 60 à 80 mètres en moyenne. Le complexe d'aménagement joue plutôt un rôle d'armure de protection du fond du lit et des berges. Les risques d'encoche d'érosion latérale ou régressive seront donc faibles d'autant plus que le gabarit d'écoulement moyen s'accroît.

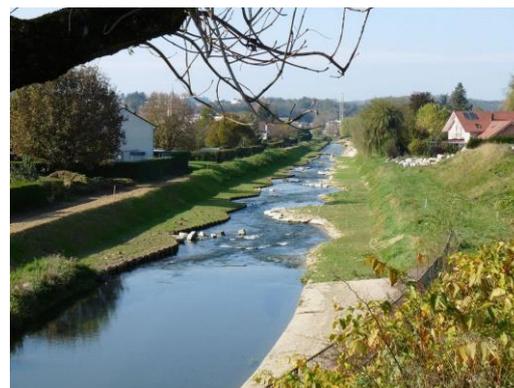
Tronçon 1 amont après travaux © CD 90

En rive droite : régalage en pente régulière, pied de berge décaissé et arrêté par une fascine morte (hauteur égale au niveau d'étiage), mise en place d'un plat végétalisé de 1 à 3 mètres servant de sentier aux pêcheurs et agents d'entretien.

En rive gauche : pente actuelle non modifiée, pied de berge décaissé et transformé en plat de 1 à 3 mètres et protégé par une fascine morte, mise en place d'une banquette piétonnière sinueuse.

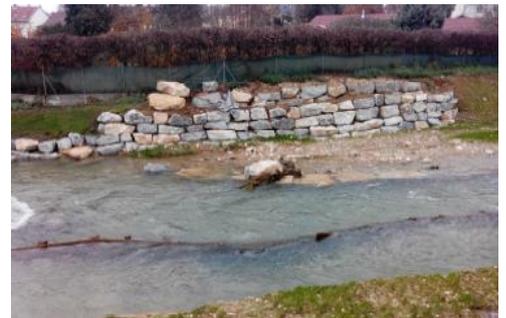
*Risbermes vidées par la crue d'octobre 2014
© CD 90*

- ➔ Les mauvaises conditions météorologiques ont fait de l'été 2014 le plus pluvieux sur le territoire depuis 50 ans. A Delle, le chantier a subi courant 2014 quatre crues supérieures à la crue annuelle et deux en 2015. Celles-ci ont fortement dégradé les premiers aménagements non encore stabilisés par la végétation. Les engins ne pouvant travailler que dans des conditions de basses eaux (60 cm), le chantier a accusé un retard de plus de 2 mois. Les aménagements ont été repris et renforcés.

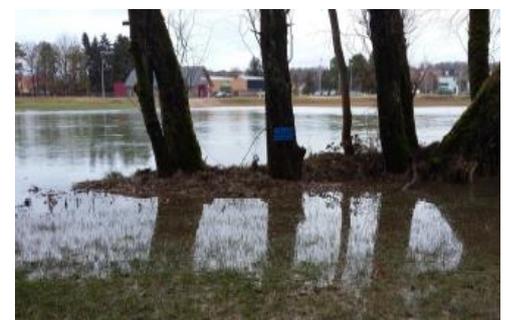
Prairie en eau à l'hiver 2016 © CD 90

- ➔ Dans la zone des Brétillois, la prairie a très rapidement retrouvé son caractère inondable, étant « en eau » dès les premières pluies intenses. Si cette situation prévue au projet participe à la restauration de la prairie humide, la vision du site en eau a ravivé les craintes des riverains vis-à-vis des crues et fait apparaître une incompréhension malgré le dispositif de communication mis en place.
