Volet : restauration de cours d'eau et circulation piscicole

## EFFACEMENT DE QUATRE PLANS D'EAU EN BARRAGE SUR LE RUISSEAU DU MANSEVILLERS

Région : Bourgogne-Franche-Comté

Département : Haute-Saône

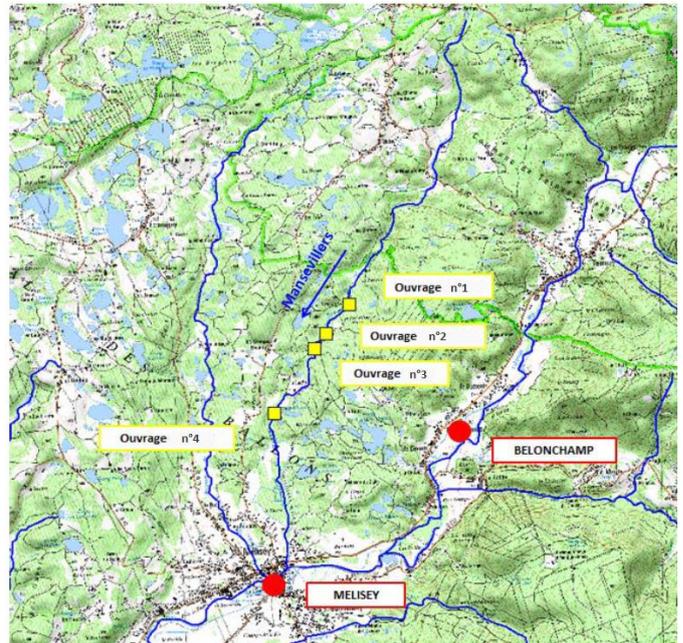
Localisation des sites d'intervention © ARTELIA

- ouvrage n°1 : barrage amont du pré Villery (ROE 96279)
- ouvrage n°2 : barrage du pré Villery (ROE 94840)
- ouvrage n°3 : barrage du moulin Taten (ROE 96280)
- ouvrage n°4 : ancienne digue d'étang amont de Mélisey (ROE 94841)

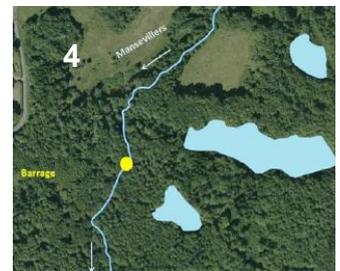
Vue aérienne des quatre ouvrages et plans d'eau © ARTELIA

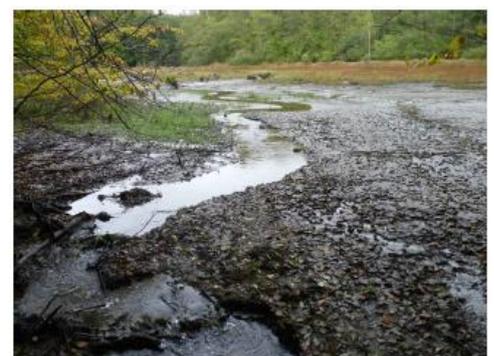
Retenue asséchée sur le barrage 1 © ARTELIA

<b>Opérations</b>	Démantèlement soigné du barrage et du mur déflecteur en queue de retenue	Démantèlement soigné du barrage	Démantèlement soigné du barrage jusqu'au substratum rocheux affleurant	Démantèlement soigné du barrage
	Terrassements visant à condamner la dérivation artificielle et reconnecter le ruisseau avec son lit originel			
	Conservation de quelques dépressions de type mares qui se sont formées seules par tassement / séchage, différenciées des vases			
Retalutage de certains abords abrupts en pente douce

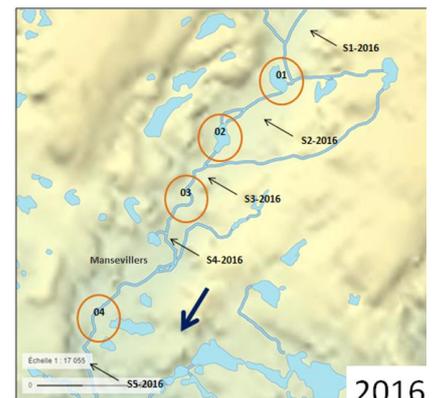
Localisation des stations de suivi de la température © Fédération de Pêche 70

- Suivi de la température de l'eau (5 sondes) : une réduction de la température moyenne des eaux est attendue notamment sur les réchauffements estivaux qui seront moindres (premiers résultats disponibles fin 2018).
- Suivi par méthode tronçon : note globale attribuée en fonction de 4 paramètres (stabilité, hétérogénéité, attractivité, connectivité) en 2016. En 2018, la note devrait s'améliorer indiquant une diminution de l'incision du lit.
- Calcul d'indice d'attractivité morpho-dynamique par station.
- Suivi granulométrique sur les radiers (méthode Wolman) : les premières observations granulométriques de l'été 2018 révèlent une tendance à la recharge naturelle sédimentaire au profit des espèces lithophiles.
- Suivi des populations piscicoles (4 stations de pêche) : un retour des populations typiques de ruisseaux de tête de bassin est attendu (premiers résultats disponibles fin 2018).

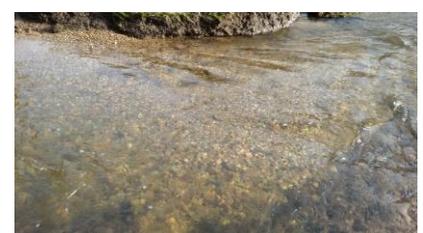
Sédiments ouvrage 2 après travaux © Fédération de Pêche 70

**Avant travaux :** faible proportion de graviers et de sable (12%) contre 70% de galets entraînant une disparition de la lamproie de Planer.

**Après travaux :** nouvelle répartition des sédiments, les graviers remplacent les galets et des lamproies sont retrouvées au printemps 2018.

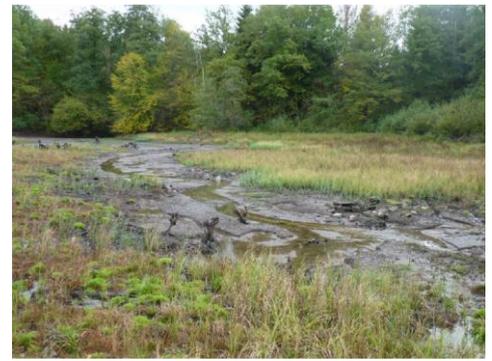
Le Mansevillers site 1 amont © ARTELIA

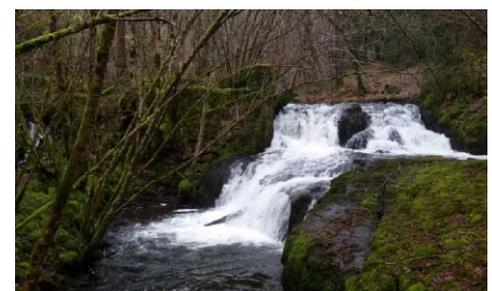
Barrage 3 du Moulin de Taten © ARTELIA
