Volet : restauration de milieux et suivis

REMOBILISATION DES CASIERS DE L'ÎLE DES GRAVIERS DU RHÔNE COURT-CIRCUITÉ (RCC) DE PÉAGE-DE-ROUSSILLON

Région : Auvergne-Rhône-Alpes**Départements** : Ardèche, Isère**Délégation** : Siège - fleuve Rhône**Communes concernées** : Limony, Salaise-sur-Sanne**Bassin versant** : Rhône (98 500 km²)**Interlocuteur agence** : Eve Sivade

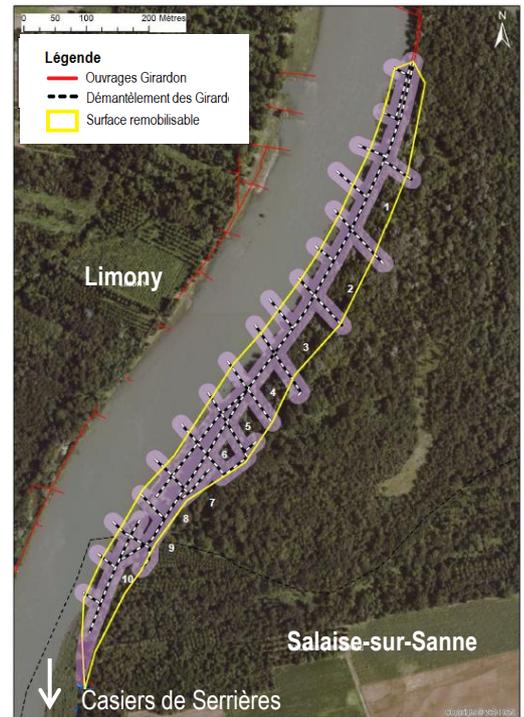
Zone d'intervention © CNR

Le projet consiste à démonter les anciens ouvrages 'Girardon' (digues, tenons et épis) au droit de l'île des Gravieres, qui n'ont plus d'utilité aujourd'hui car la navigation se fait sur le canal en parallèle du lit historique du fleuve. Le démontage concerne un complexe de 10 casiers qui s'étend sur 1,2 km pour une largeur de 70 mètres. Il est raccordé aux travaux des casiers de Serrières situés en aval et restaurés en 2015, représentant 900 mètres.

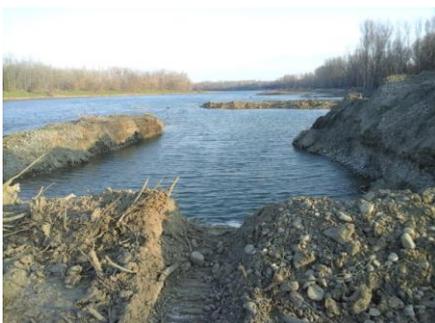
Casier du Vieux Rhône © CNR

Cette opération comprend le démantèlement de tous les ouvrages Girardon du site représentant un linéaire cumulé de 3,3 km (d'amont en aval). La surface potentiellement remobilisable après travaux au gré des crues est de l'ordre de 8 hectares avec une largeur maximale de 100 mètres.

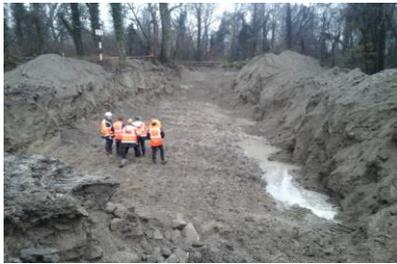
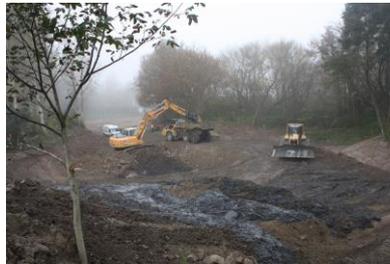
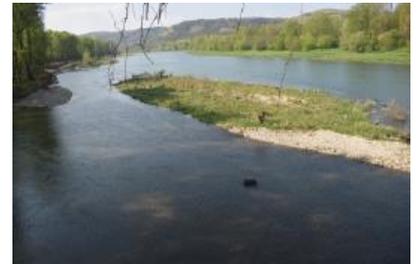
Evolution des travaux sur le Vieux Rhône de Péage-de-Roussillon © CNR, Agence de l'eau RMC

- Démantèlement des ouvrages Girardon jusqu'au socle : en moyenne 2 mètres de sédiments fins étaient accumulés dans les casiers.
- Tri des matériaux dans une zone spécifique (traitement de la renouée) : 36 000 m³ de blocs et enrochements issus du démantèlement ont été exportés du site et valorisés en tant que granulats. 55 000 m³ de matériaux fins remaniés (limons – graviers) ont été remis à l'emplacement des épis.
- Création du chenal de raccordement aux casiers de Serrières.
- Réinjection d'un volume de 6 885 m³ de matériaux graveleux à l'amont du Vieux-Rhône.
- Remise en état du site.

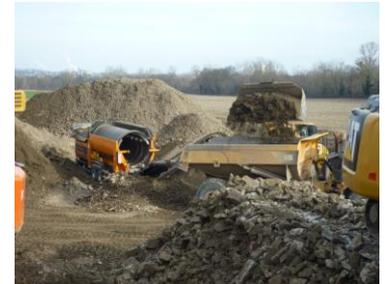
Criblage des espèces invasives sur le site © CNR

- Fauchage et arrachage manuel des pousses de renouée du Japon.
- Déblais hors d'eau de 24 000 m³ de matériaux contaminés par des rhizomes de renouée.
- Opérations de neutralisation : criblage et concassage sur une plateforme de tri adaptée.
- Evacuation des rhizomes et autre végétation vers un centre agréé pour incinération.

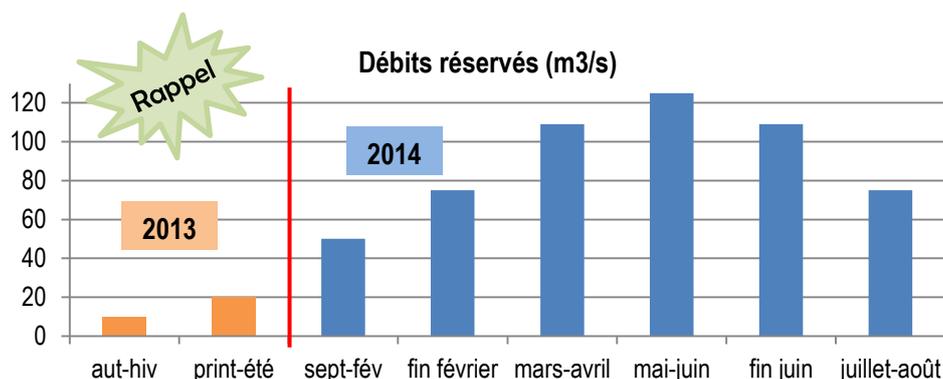
Débit réservé © CEN 38, RN Ile de la Platière

Le débit a été multiplié par 5 à 10 selon les périodes de l'année passant d'un module de 10 m³/s (hiver) et 20 m³/s (été) à des variations annuelles allant de 50 m³/s à 125 m³/s.

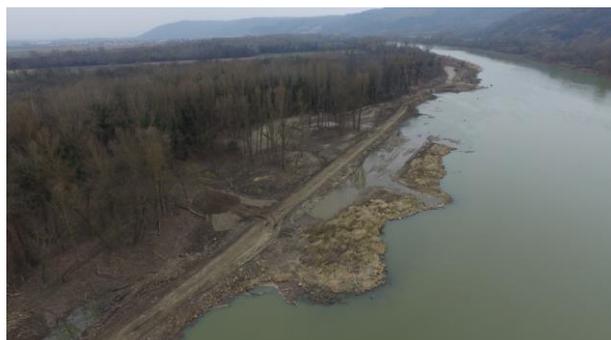
Vue aérienne du site vers l'aval après suppression des casiers
© Réserve naturelle des Ramières (par drone)

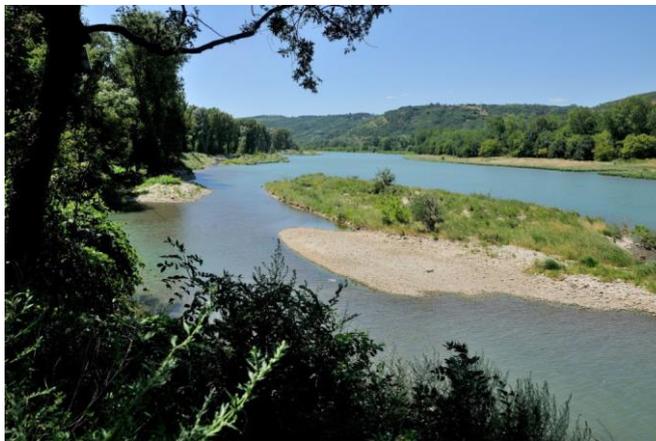
Site après la crue de juin 2018, apparition d'un nouveau banc de graviers © CEN 38 – RN Ile de la Platière

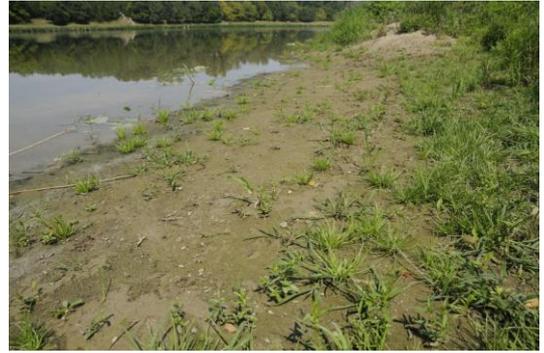
Développement de végétation fluviale (petits souchets)
