Volet : restauration de cours d'eau et circulation piscicole

RESTAURATION DE LA CONTINUITÉ ÉCOLOGIQUE SUR LA TURDINE A L'ARBRESLE, DERASEMENT DU SEUIL SAPEON

SYNDICAT DE RIVIERE BREVENNE – TURDINE

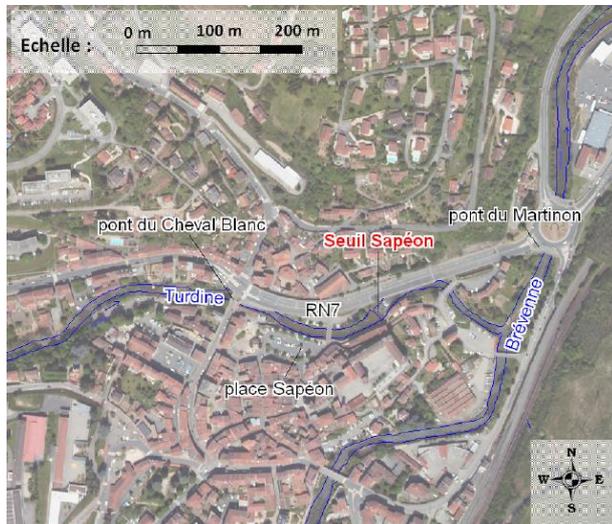
Localisation de l'ouvrage © SYRIBT

Le seuil Sapéon (ROE34425) est situé en aval immédiat de la place Sapéon, en contrebas du centre-bourg de L'Arbresle.

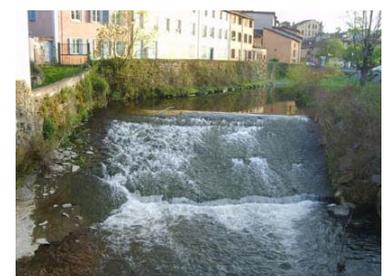
Vue sur l'amont du seuil, avril 2013

Ce seuil haut de 2 mètres est formé d'une rampe réalisée avec des pierres sèches et en grande partie recouverte par du ciment. L'ouvrage présente un état général moyen avec un risque important de déstabilisation du fait d'une assise en mauvais état : vide constaté sous l'ouvrage, fosse d'affouillement, ancienne vanne de prise d'eau en rive droite, ancien bief sans usage...

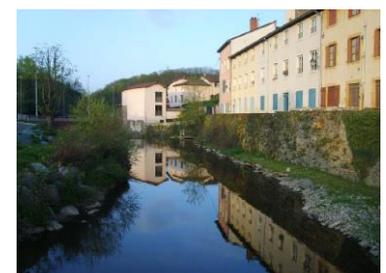
Plan d'eau en amont du seuil
© Eau et Territoires

- Suppression de l'effet plan d'eau sur plus de 150 mètres.
- Recréation d'un lit à écoulement courant davantage cohérent avec le style morphologique de la Turdine. À terme, la Turdine devrait retrouver un profil alternant les faciès d'écoulement de type radiers et plats courants, une rivière méandrée plus dynamique proche de son état naturel.
- Rétablissement du transport sédimentaire.
- Restauration et diversification d'habitats aquatiques d'écosystèmes d'eaux courantes.
- Amélioration de la qualité des eaux : eaux vives et plus fraîches.

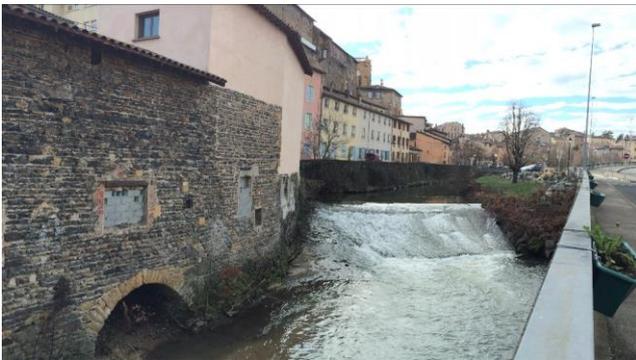
Vue sur le seuil Sapéon avant travaux © SYRIBT

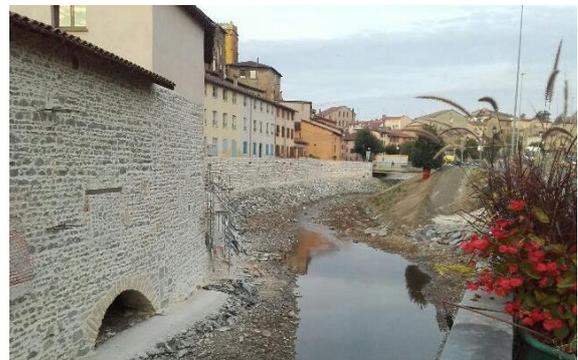
La Turdine après la suppression du seuil © SYRIBT

- Abaissement de la ligne d'eau sur 60 à 100 cm en amont du seuil et surtout en amont du pont de la place Sapéon, du fait de l'augmentation de capacité hydraulique résultant de l'abaissement du fond du lit sur 1 mètre, et ce jusqu'à 400 mètres en amont du pont du Cheval Blanc.

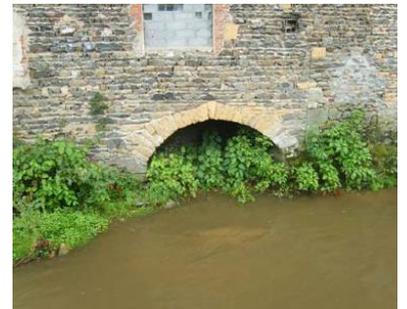
Ouvrage de décharge du bief
© Eau et Territoires

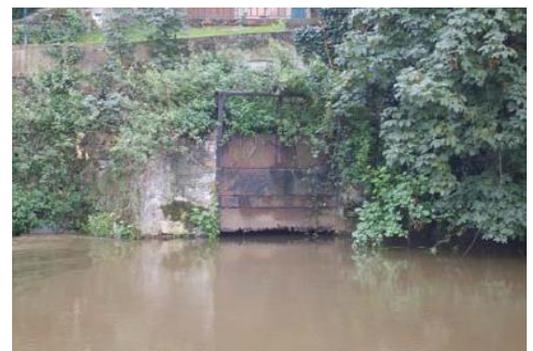
Vanne de prise d'eau. 2012 © Eau et Territoires

Le dérasement du seuil a été compensé par une valorisation paysagère et écologique de l'aménagement sur l'ensemble de la zone impactée, avec par exemple la mise en valeur de l'ancienne prise d'eau du moulin. Les travaux de terrassements, suivis par des archéologues, ont mis à jour des éléments constitutifs du seuil restés environ 400 ans dans la rivière, des vestiges de pierres s'apparentant à des fortifications ou des anciens ponts, ainsi qu'une ancienne meule.

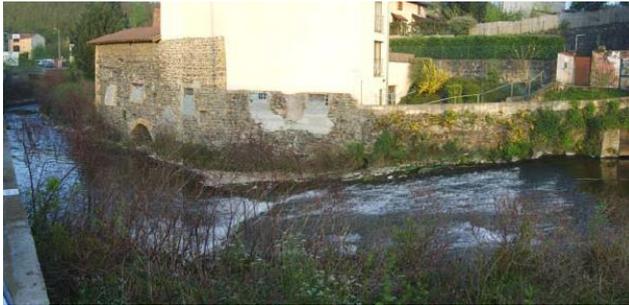
Vue d'ensemble depuis la rive gauche avant travaux © SYRIBT

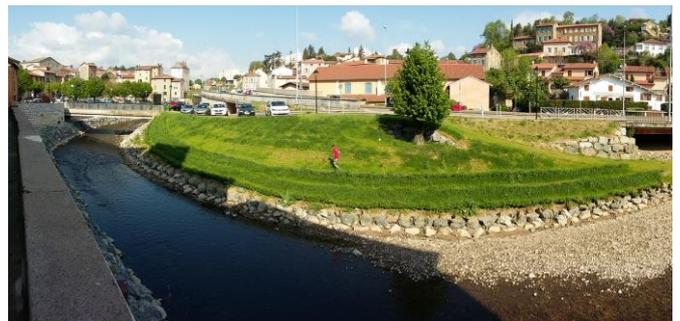
Vue d'ensemble depuis le moulin après travaux
© SYRIBT
