Volet : restauration de cours d'eau et continuité écologique

Restauration de la continuité écologique et restauration physique de l'Herbasse à Montrigaud

PRESENTATION DU PROJET

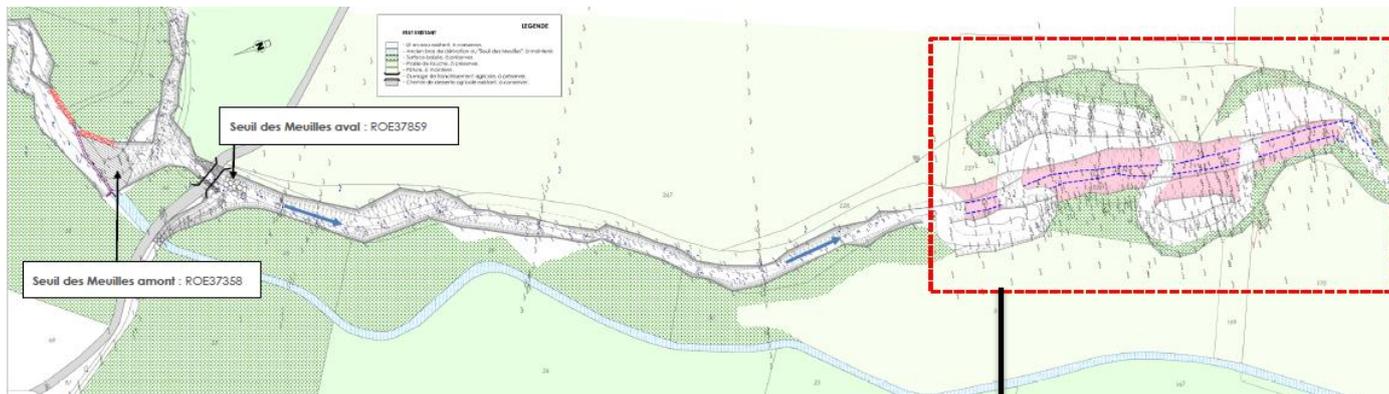
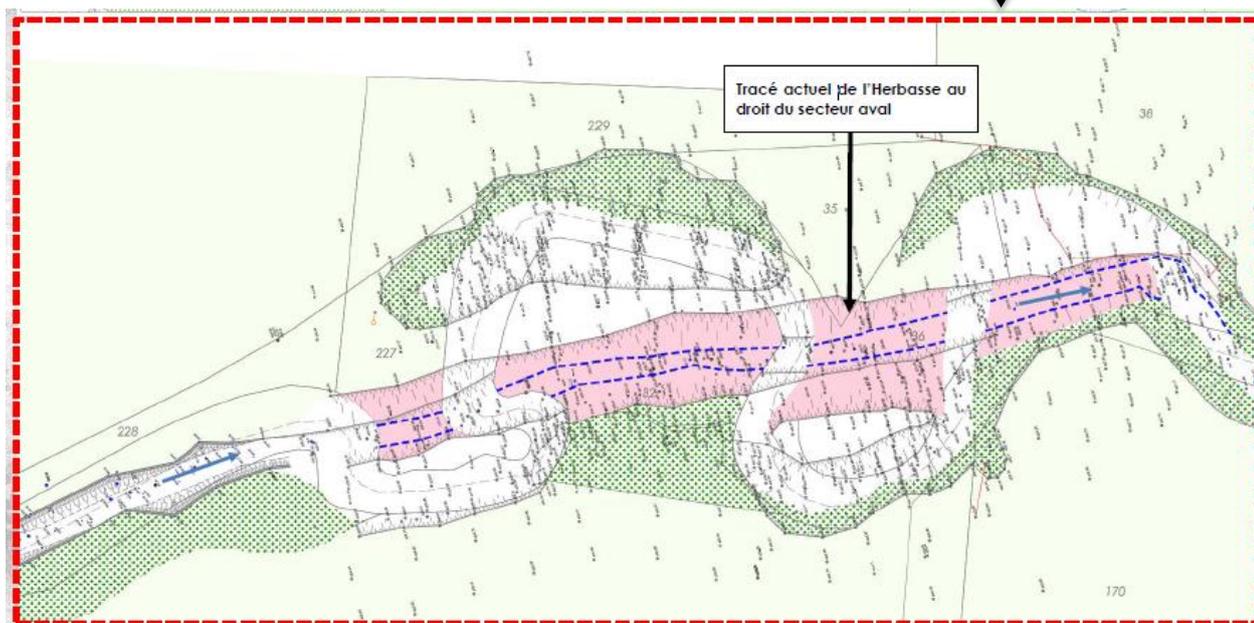
L'Herbasse à Montrigaud – état avant travaux (source : BIOTEC)

- Forte incision du lit en aval des deux seuils : véritable canyonisation. Les berges sont perchées de 5 à 6 mètres au-dessus du fond du lit de la rivière,
- Absence ou quasi-absence de matériaux alluvionnaires dans le fond du lit,
- Présence de 2 ouvrages infranchissables par les espèces piscicoles. Ils sont tous les deux classés ouvrages Grenelle et de liste 2,
- Fragilité des berges et de la ripisylve perchée,
- Risque de fragilisation des équipements existants (passerelle agricole et chemin d'accès),
- Flux d'eau accélérés qui entretiennent le phénomène d'incision.

Ce secteur a été diagnostiqué comme fortement dégradé sur le plan morphologique, dans une étude réalisée en 2007 qui visait à comprendre le fonctionnement géomorphologique de la rivière, définir un plan de gestion sédimentaire et déterminer les espaces de mobilité des cours d'eau. Les aménagements d'origine humaine plus ou moins anciens l'ont fortement modifié :

- Aménagement d'un seuil maçonné (seuils des Meuilles amont) avant le cadastre napoléonien (environ 1820) d'une hauteur de 2,23 m, avec installation d'une prise d'eau en direction d'un moulin,
- Aménagement d'une passerelle agricole accompagnée d'un seuil de soutènement en enrochements (seuil des Meuilles aval) d'une hauteur de 2,10 mètres dans une période plus récente pour créer un accès à des parcelles agricoles,
- Rectification du cours d'eau au début des années 1970 par suppression de 3 méandres de la rivière.

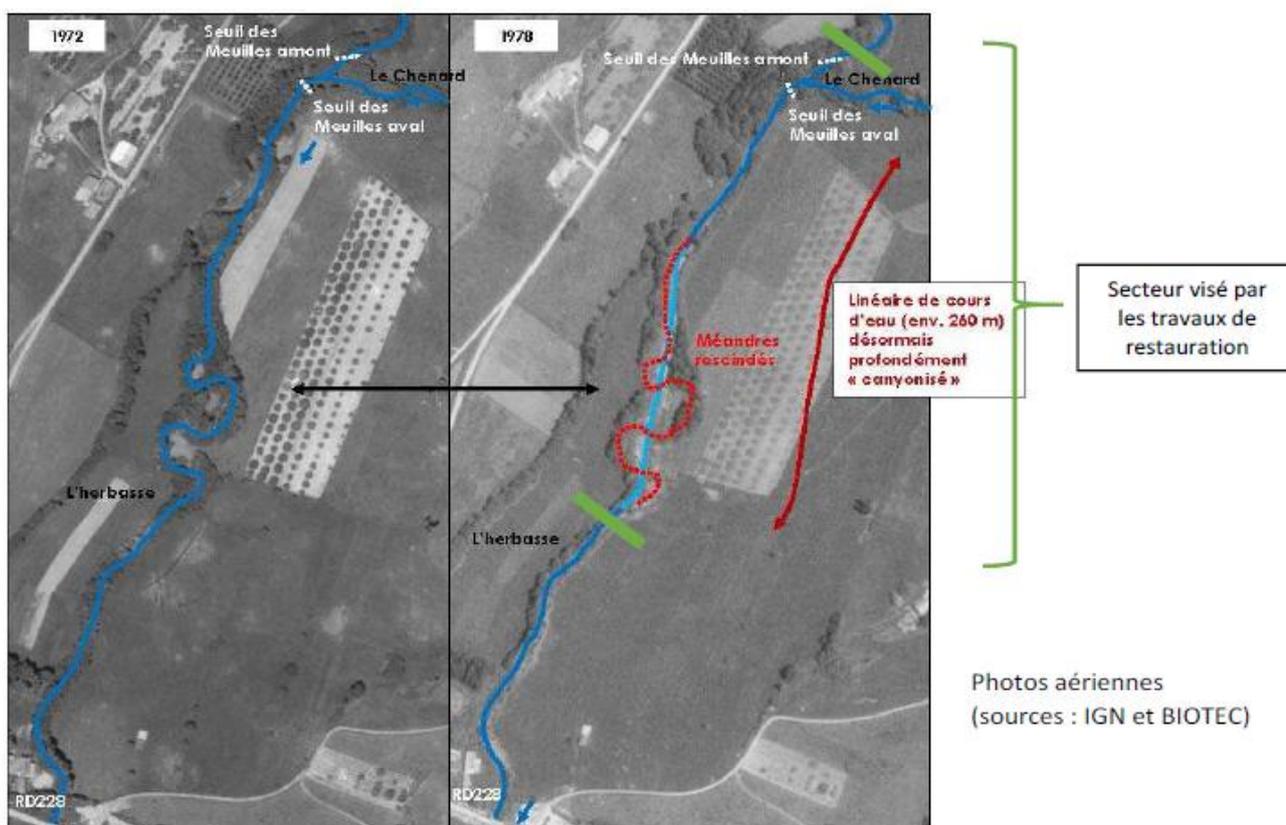
Photos aériennes (sources : IGN et BIOTEC)

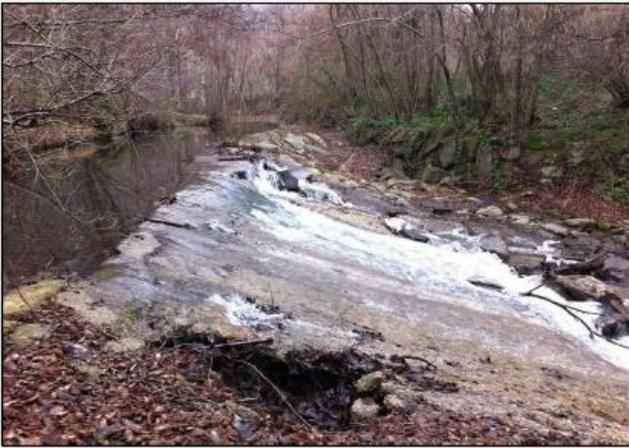
Seuil des Meuilles amont (photo : BIOTEC)

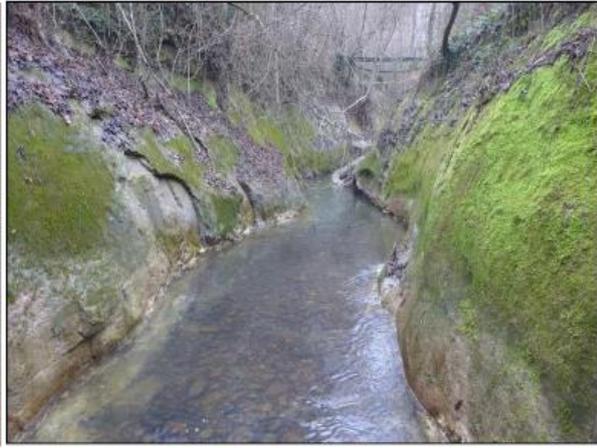
Contexte physique en aval
des deux seuils (photo : BIOTEC)

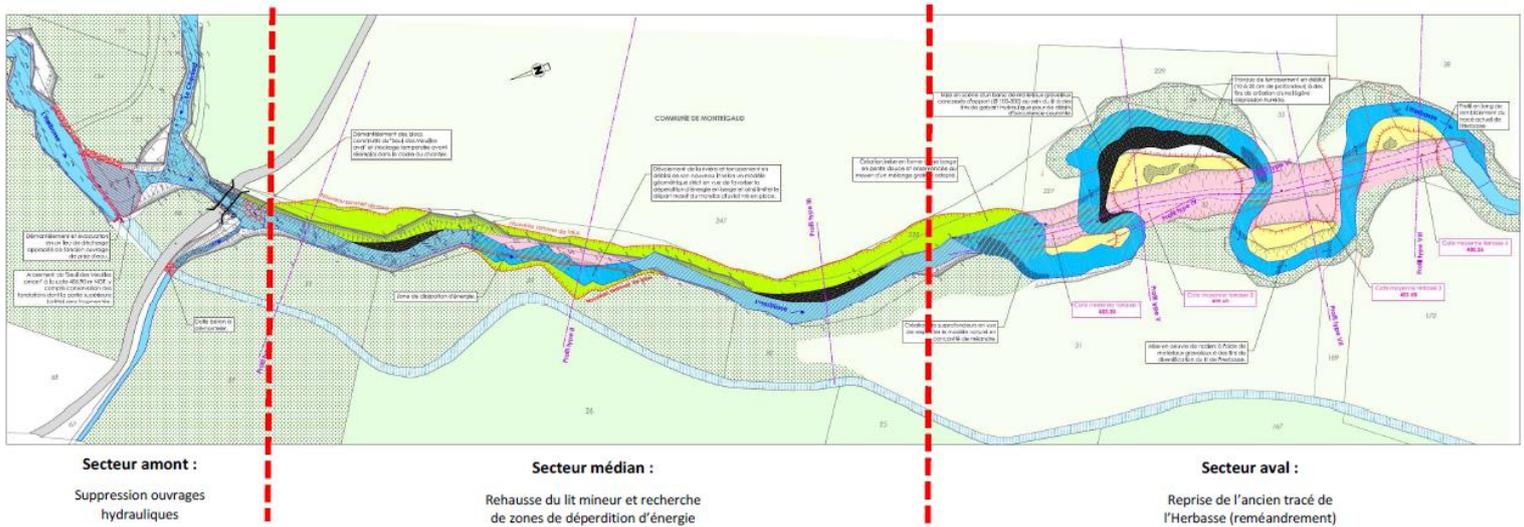
Trois zones de travaux sont identifiées :

- Secteur amont : Démantèlement-arasement des ouvrages hydrauliques, rehausse de 2 petits affluents rive droite et rive gauche,
- Secteur médian : Rehausse du lit mineur et recherche de zones de déperdition d'énergie (matériaux argilo-terreux surmontés de matériaux graveleux) et travaux de terrassement rive droite et gauche,
- Secteur aval : Reprise de l'ancien tracé de l'Herbasse (se rapprochant de la pente théorique du secteur d'étude) sur 90 mètres pour freiner les écoulements, retenir les matériaux à l'amont, et création de radiers à l'aide de bancs graveleux pour diversifier le fond du lit de l'Herbasse.

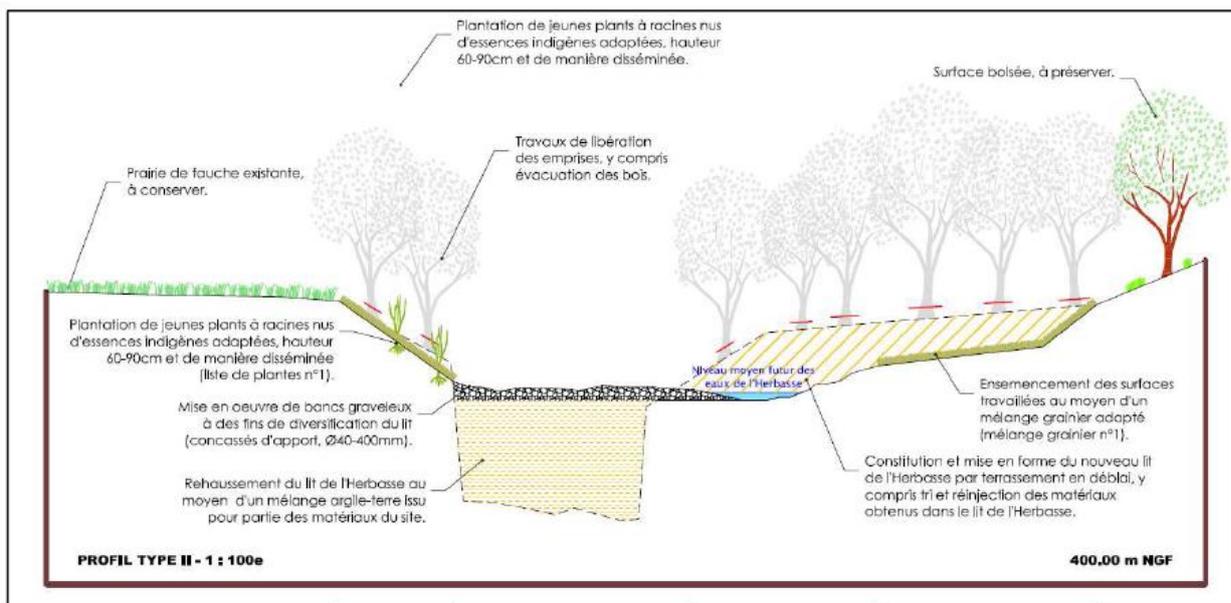
Profil en travers type dans le secteur médian

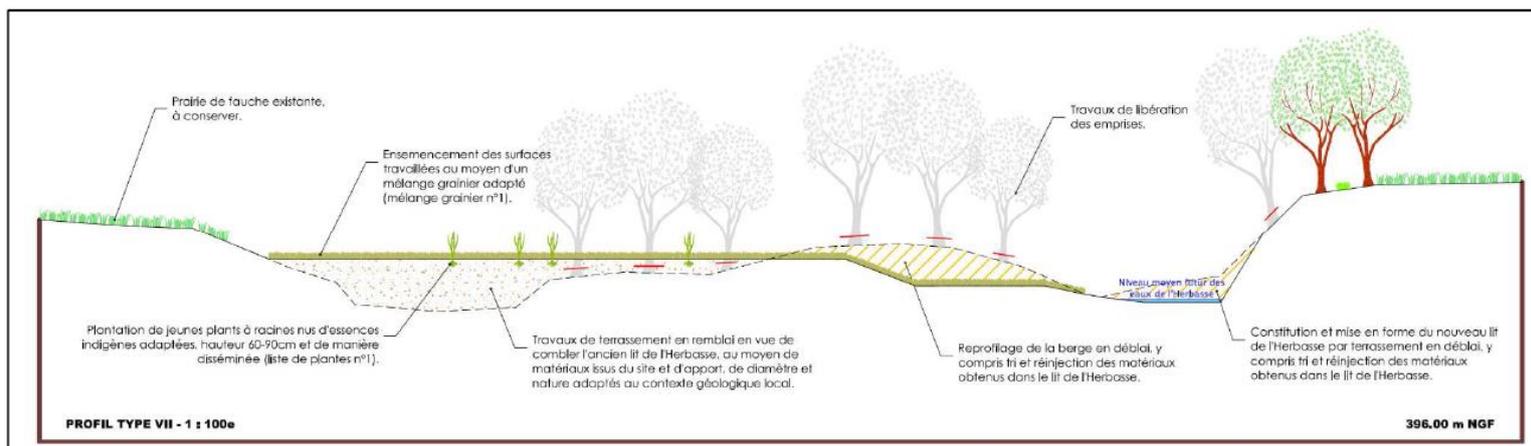
Profil en travers type dans le secteur aval

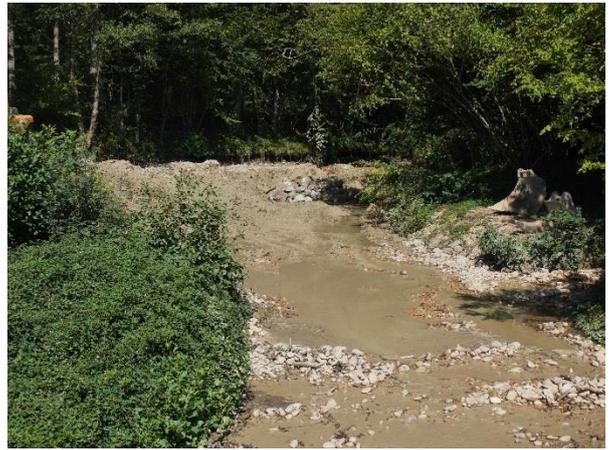
Arasement d'ouvrage © SIABH

(arasement du seuil « Les Meilles amont », reprise des blocs du seuil « Les Meilles aval », reprise et évacuation en décharge de déchets inertes)

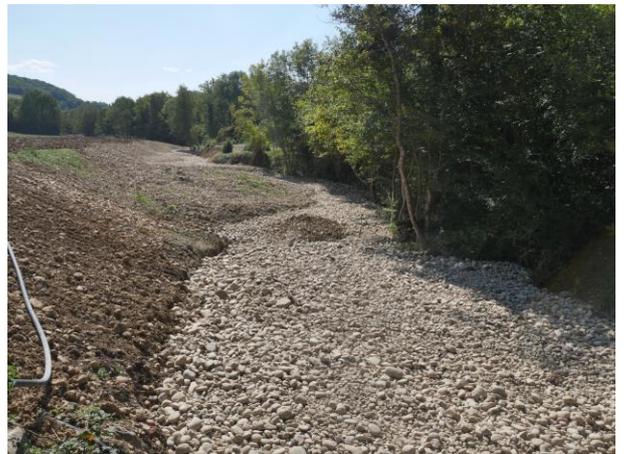
Apport en matériaux alluvionnaires © SIABH

(chargement de matériaux alluvionnaires, terrassement en déblai, mise en place de matériaux alluvionnaires, gravelo-terreux et caillouteux)

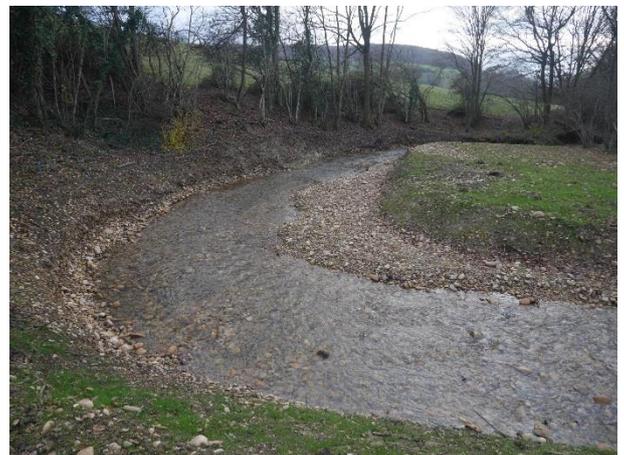
Reméandrement © SIABH
