Rôle de la ripisylve par rapport aux embâcles

Retour d'expérience du projet NAIAD

Webinaire eau et connaissance : 21 Janvier 2021

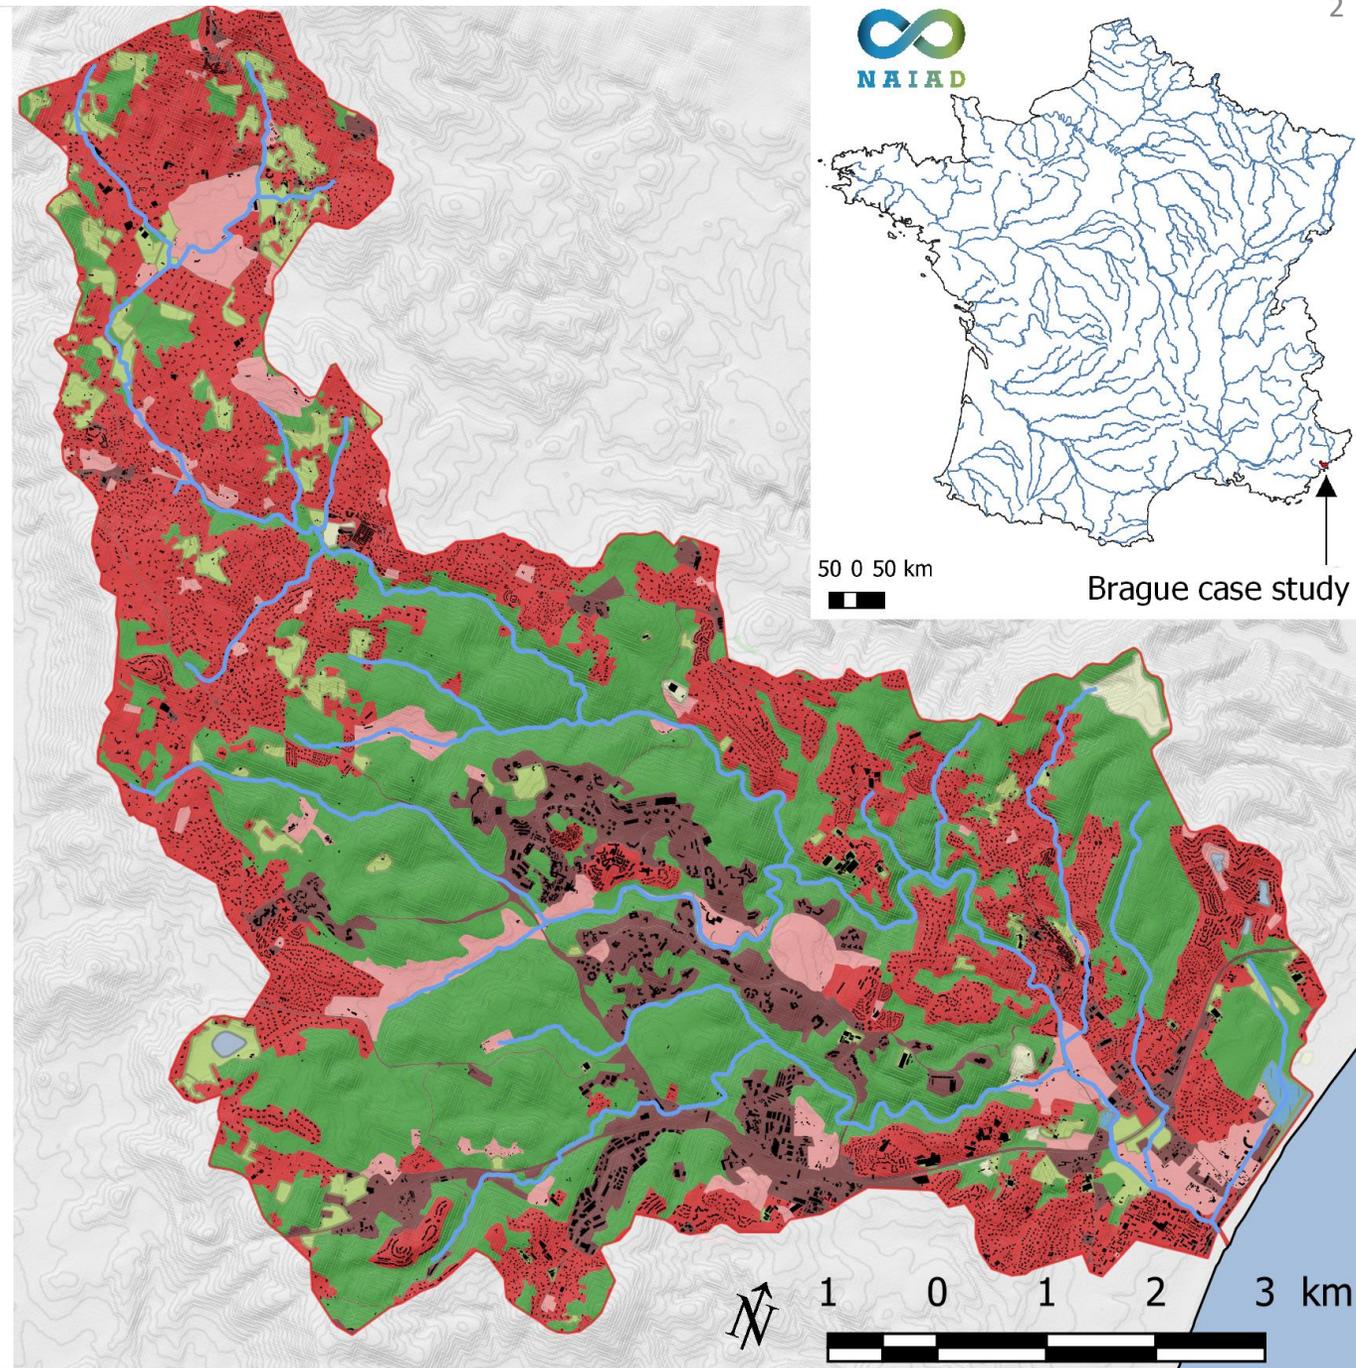
Brague
Catchment

Land use and
buildings

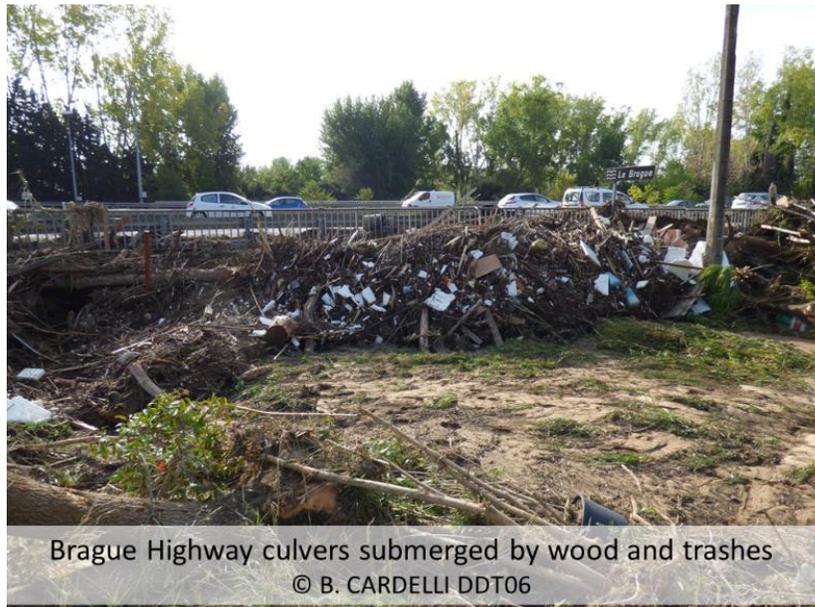
Brague Highway culvers submerged by wood and trashes © B. CARDELLI DDT06

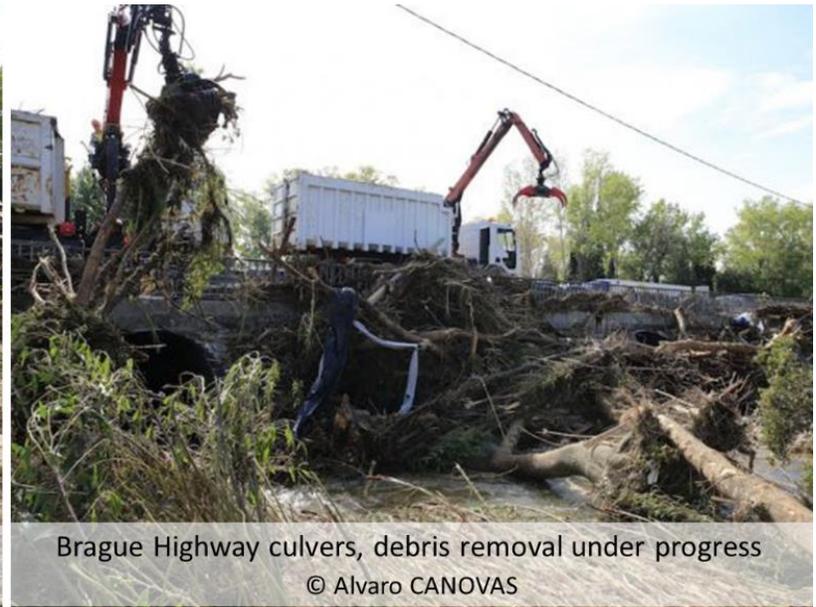
Brague Highway culvers, debris removal under progress © Alvaro CANOVAS

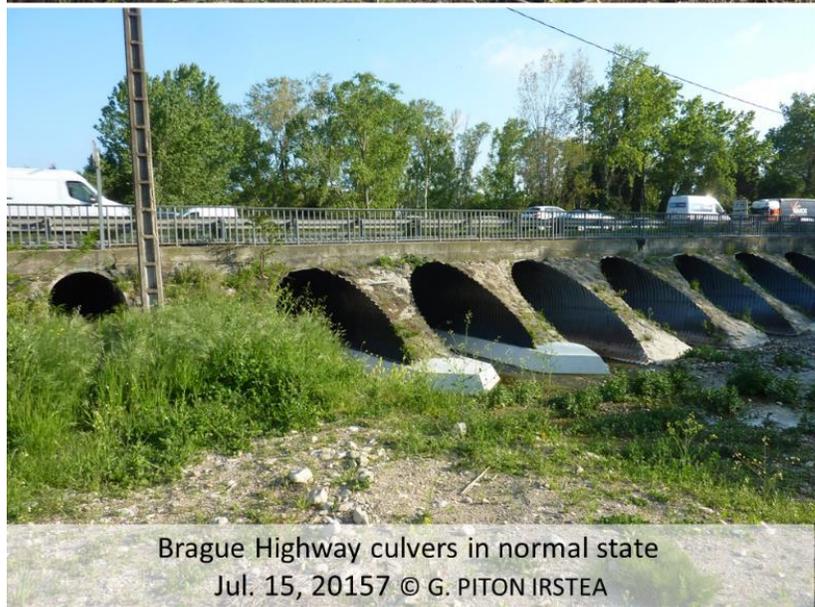
Brague Highway culverts in normal state Jul. 15, 2015 © G. PITON IRSTEA

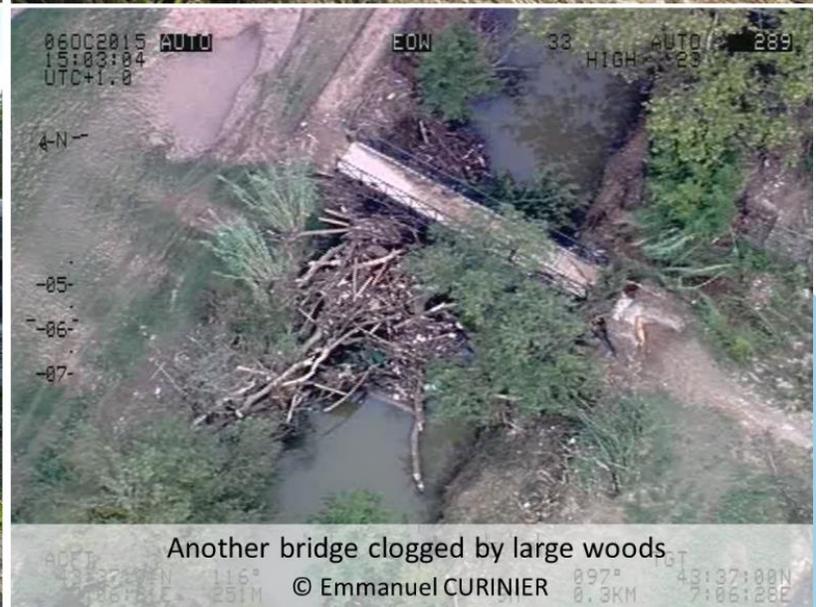
Another bridge clogged by large woods © Emmanuel CURINIER

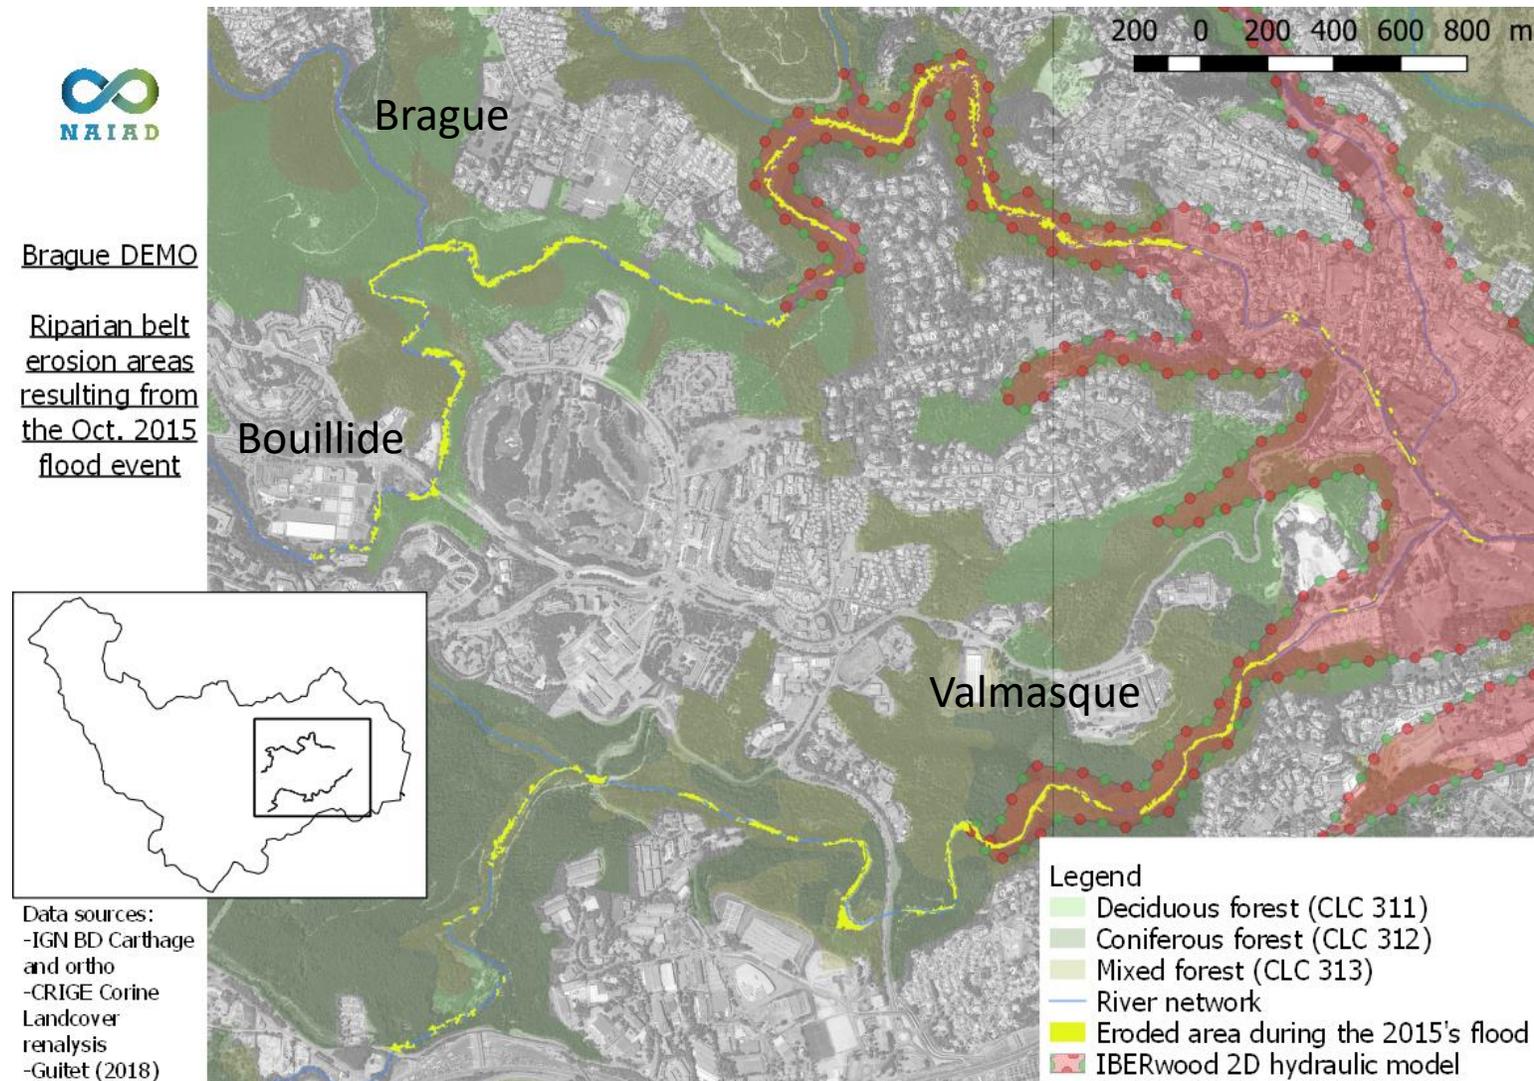
Cartographie diachronique
des zones d'érosion par IGN

Total: 9.3 ha

Linéaire: 4.5-5.5 km

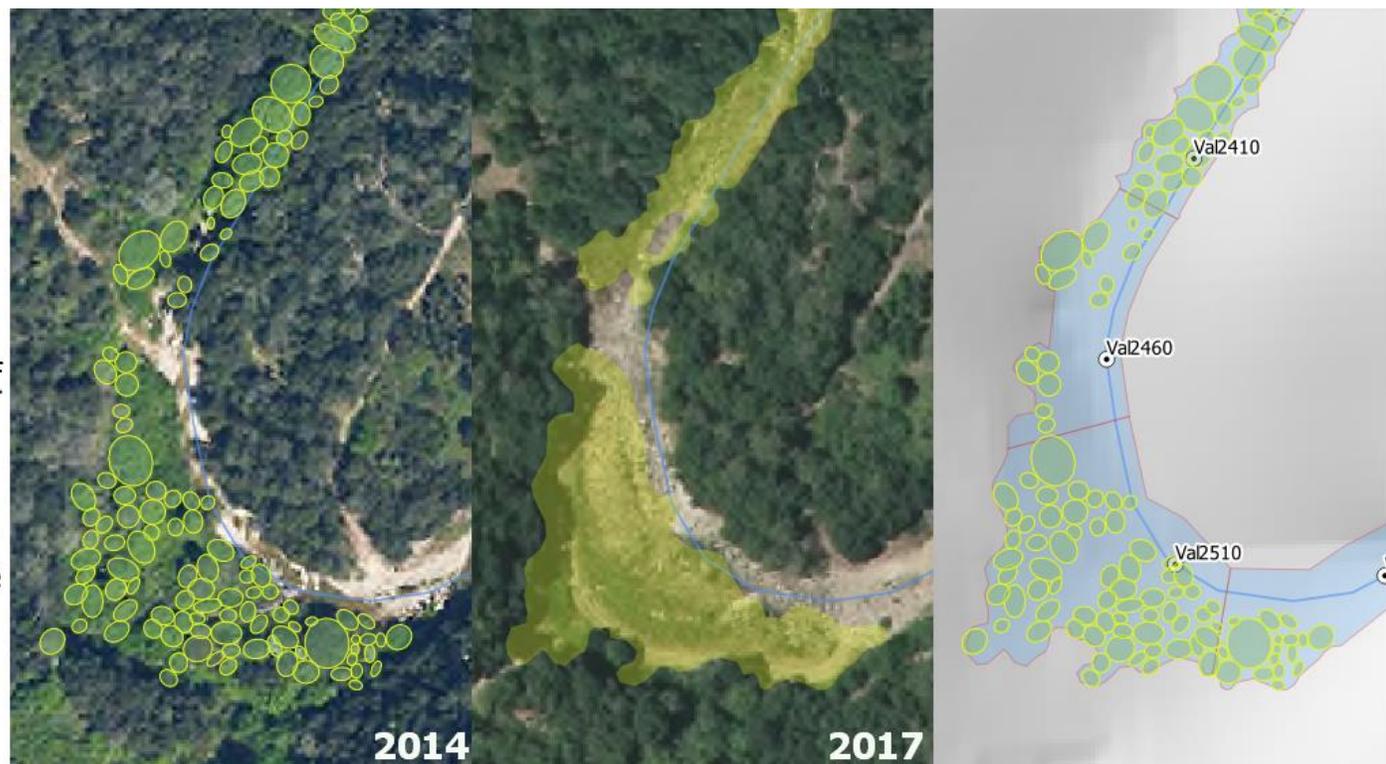
Valmasque
River
upstream
of road
RD535

Identification des arbres
arrachés en zones d'érosion
par digitalisation de chaque
houppier disparu

Example of
recruited
tree
inventory

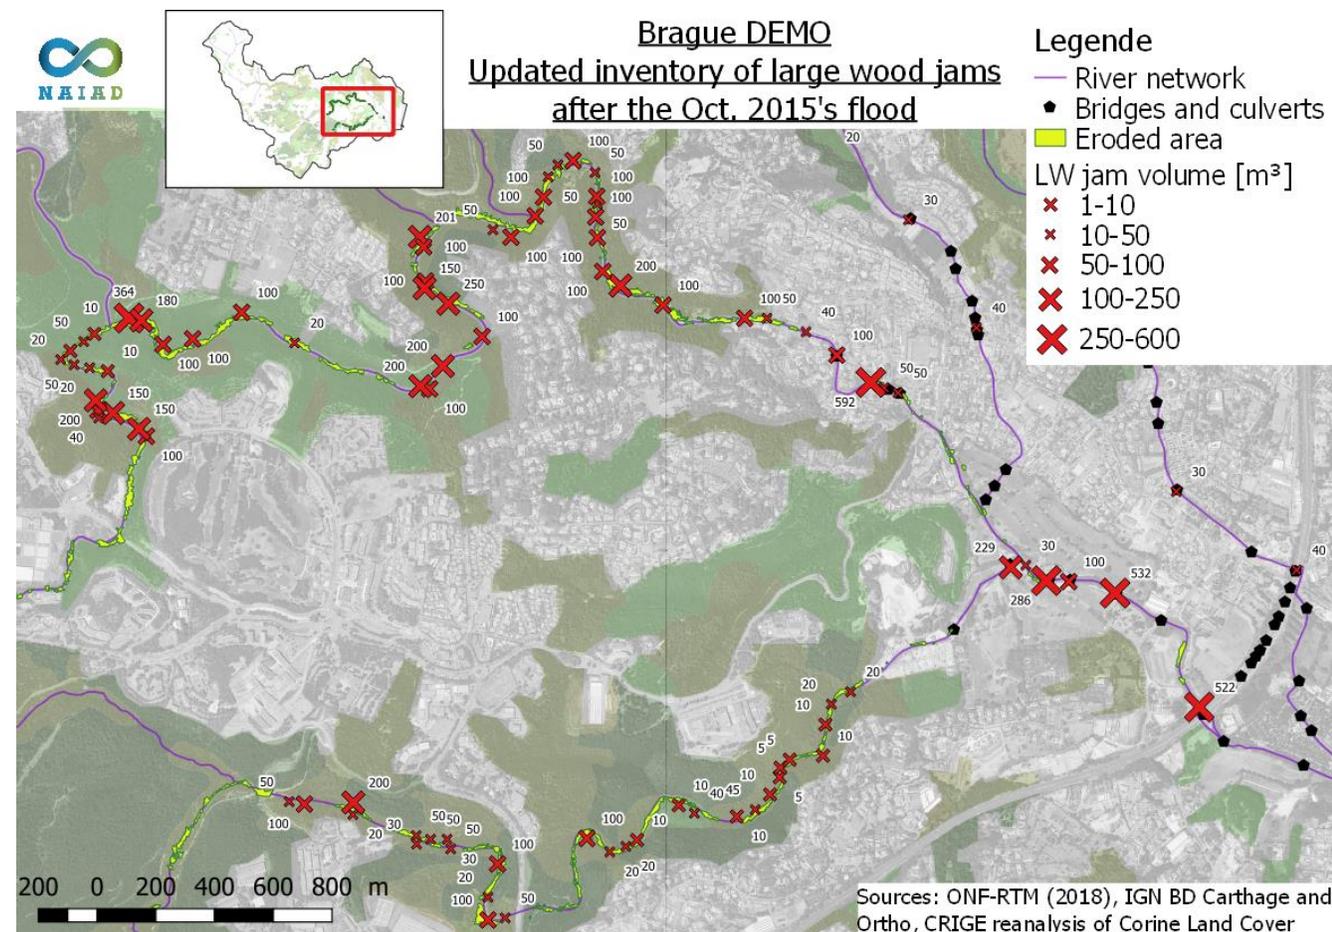
Réalisé par ONF-RTM Post-crue 2015, mis à jour 2019

- Arpentage de l'ensemble du linéaire dans les jours qui suivent l'évènement

→ 95 embâcles

→ 49 gros embâcles >100 m³

→ Volume apparent total 8 500 m³

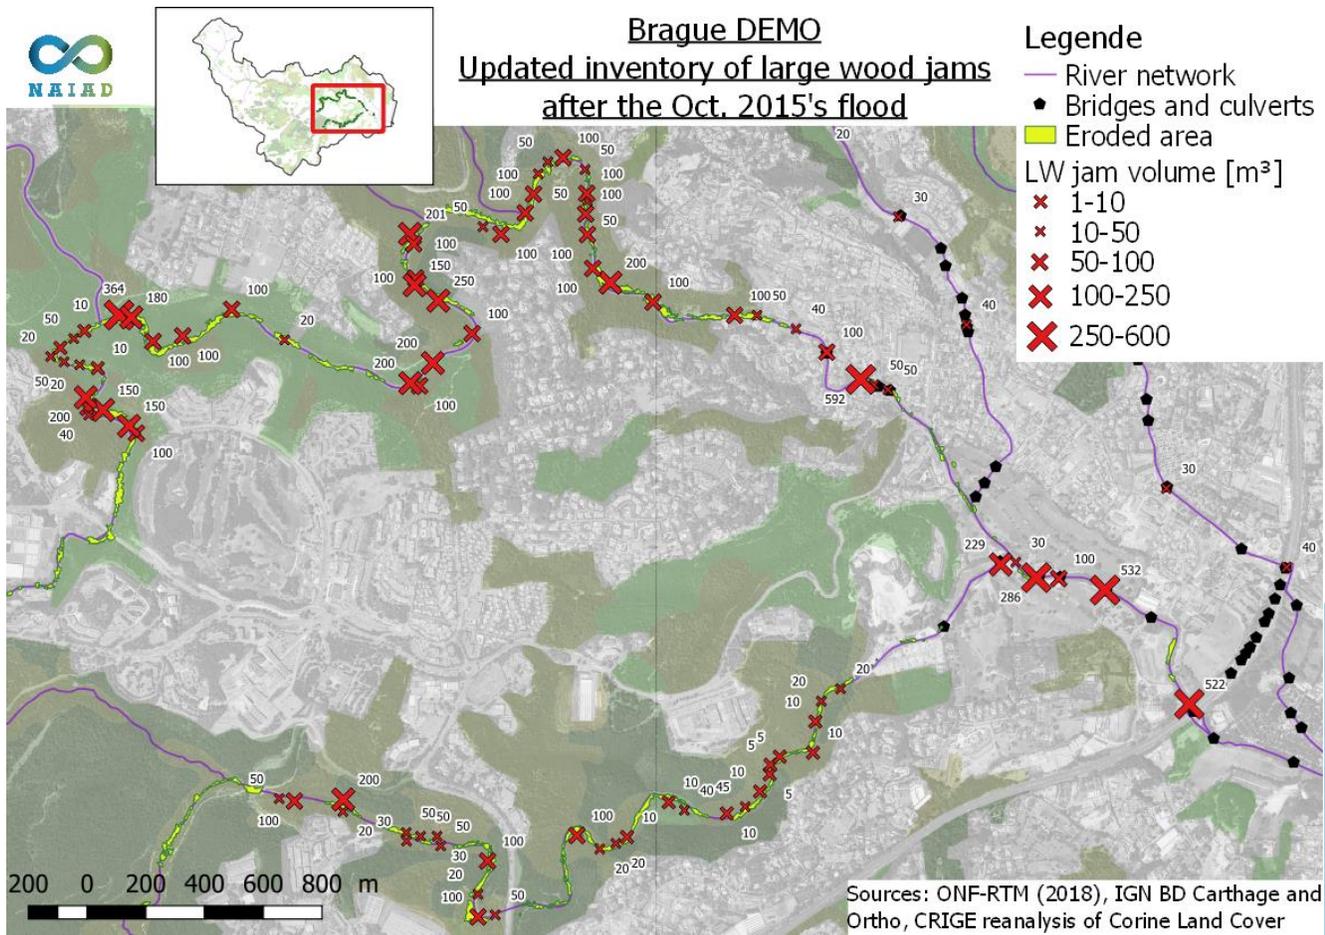
Répartition zones boisées confinées – plaine alluviale inondée

→ 2/3 des embâcles localisés dans les gorges boisées

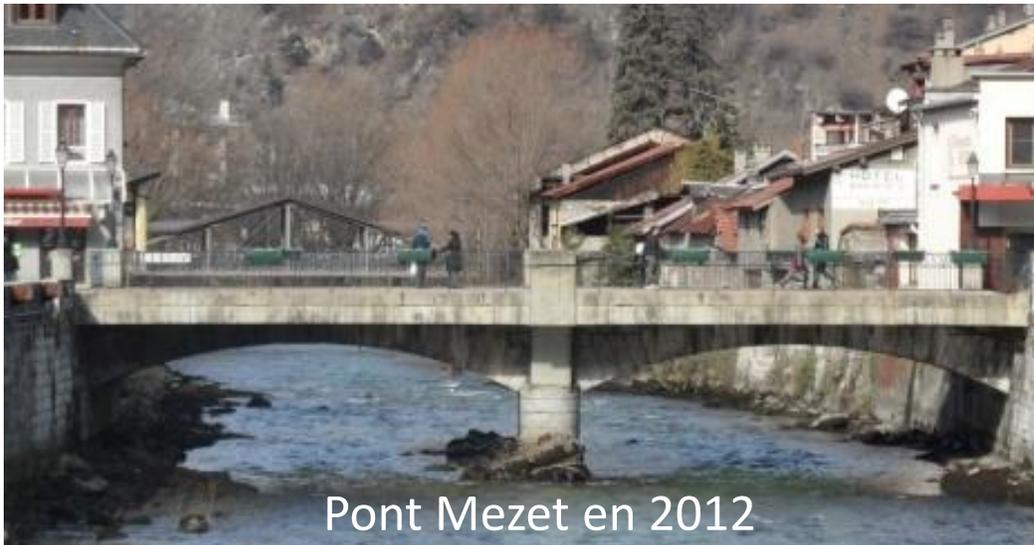
Pont Mezet en 2012

- Plusieurs ponts mais un seul pont avec pile centrale
- Capacité théorique du chenal suffisante pour Q_{100} (sans revanche, sans embâcle)
- Scénario de crue centennale retenu au PPR: présence de bois flottant & obstruction du pont
→ inondation du centre ancien
→ Décision de remplacer le pont par à pont à travée unique

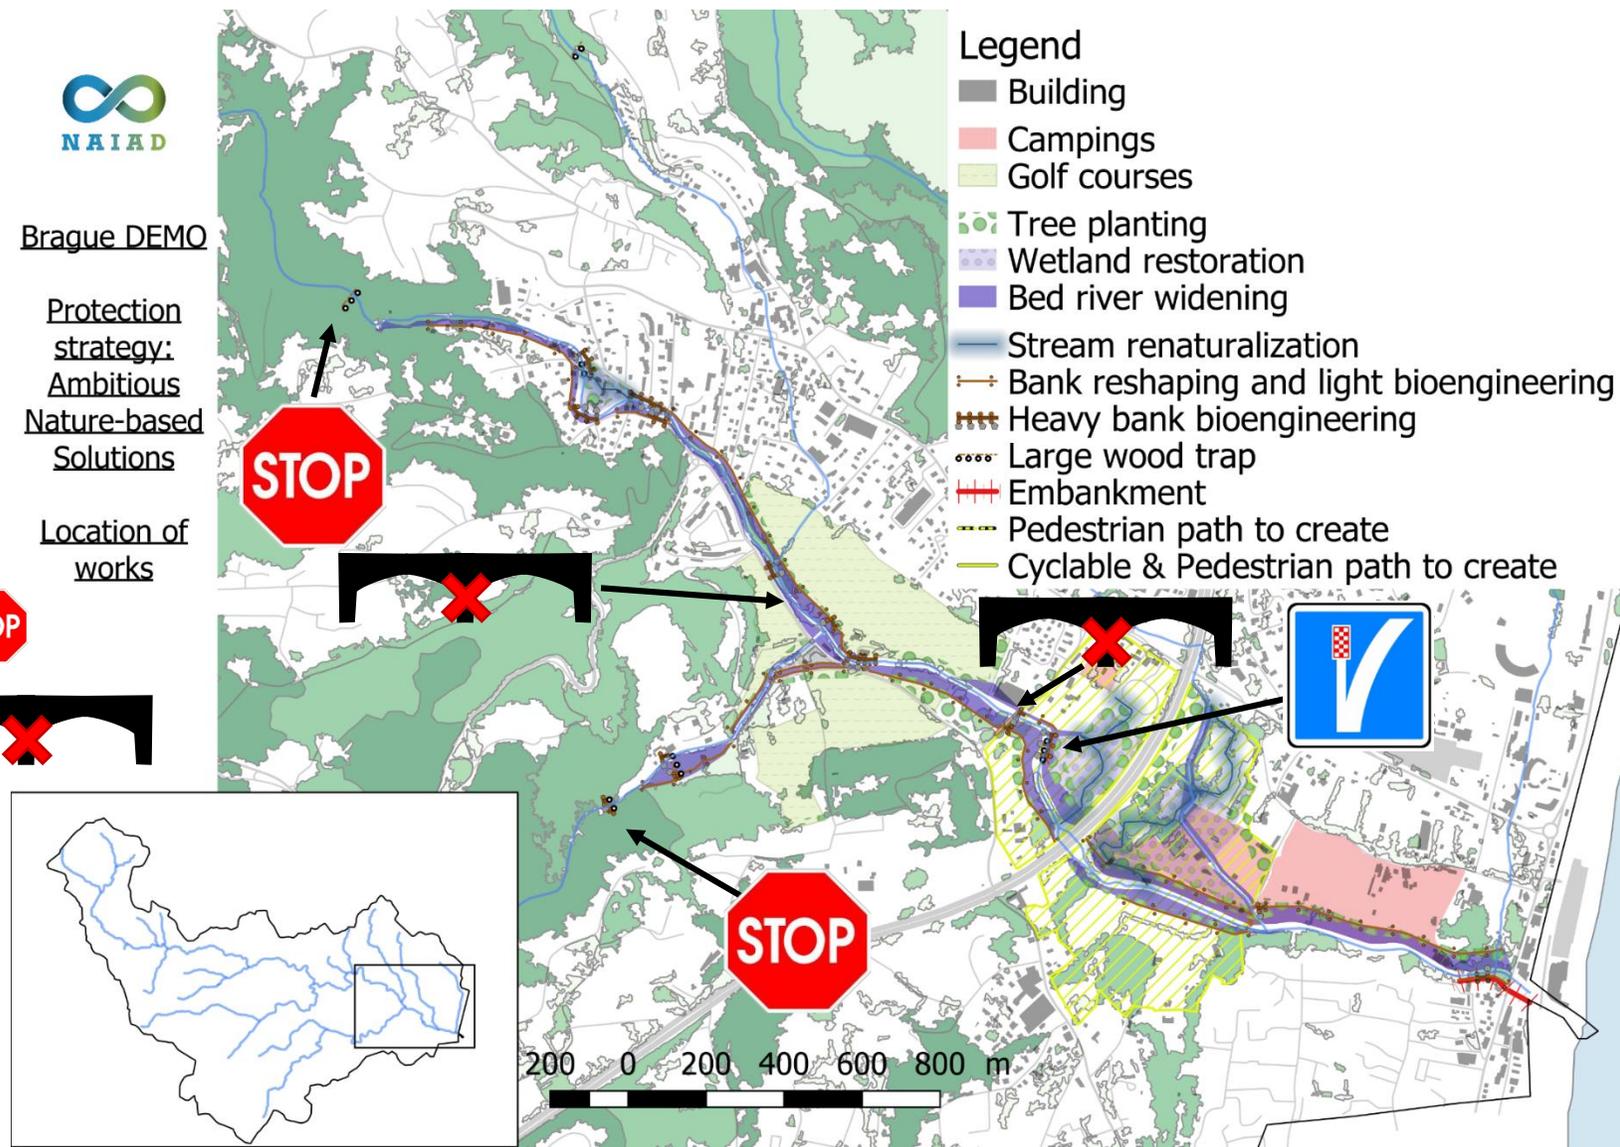
1. Réduire à minima l'entretien du bois mort dans les forêts des parcs départementaux (juste sur embâcles barrages majeures)
2. Mettre en place des pièges transversaux aux débouchés des gorges
3. Remplacer les ponts équipés de piles
4. Mettre en place un piège en dérivation en amont de l'autoroute

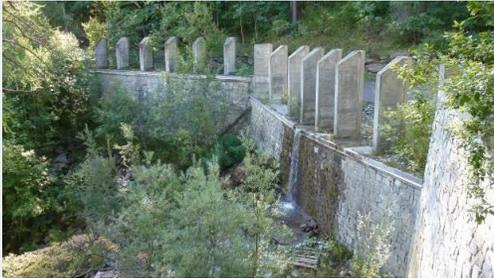
<p>Ouvrage sur un torrent en Vale de Suza (It.)</p>

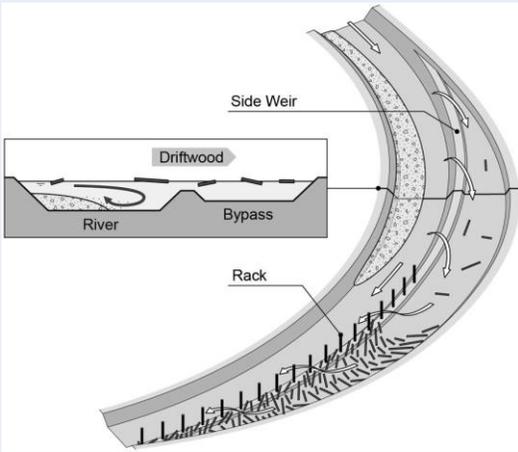
<p>Ouvrage sur la Sihl (Ch.), schéma tiré de Schmocker and Weitbrecht (2013, <i>Journal of Hydraulic Engineering</i>)</p>
SITE GÉNÉRAL	<p>PROPICES EN</p> <p>Zone de dépôt naturelle (lit assez large, pente relativement faible). Zone où on peut accepter une rehausse local des lignes d'eau. Cours d'eau torrentiel (fort transport solide, faible hauteur d'eau comparée au diamètre des flottants)</p>	<p>Méandre bien marqué, espace disponible en extrados. Cours d'eau fluvial (vitesses faibles, hauteur d'eau significativement plus grande que le diamètre des flottants, transport solide marginal)</p>
