# Rôle de la ripisylve par rapport aux embâcles

## Retour d'expérience du projet NAIAD

Webinaire eau et connaissance : 21 Janvier 2021

# La Brague (Alpes-Maritimes)

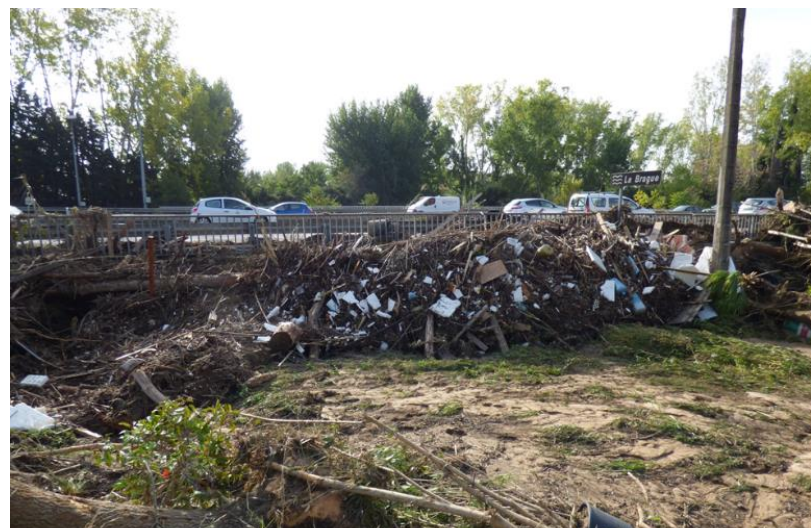
Brague Highway culvers submerged by wood and trashes  
© B. CARDELLI DDT06

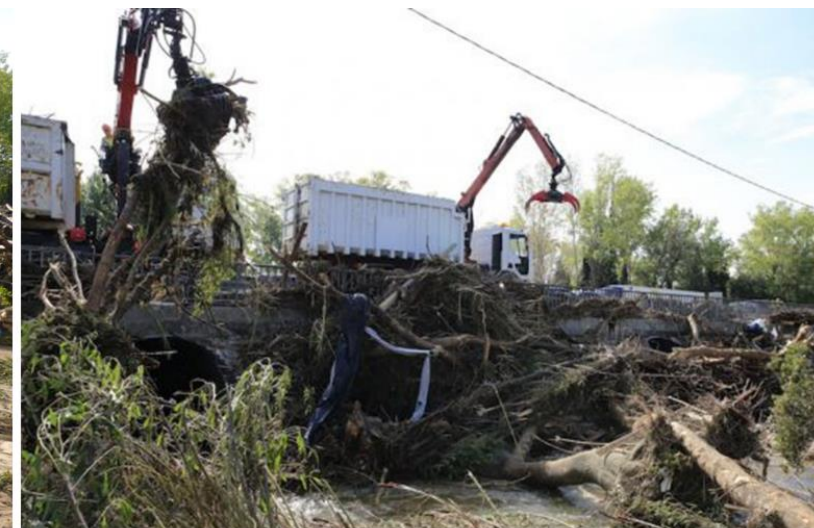
Brague Highway culvers, debris removal under progress  
© Alvaro CANOVAS

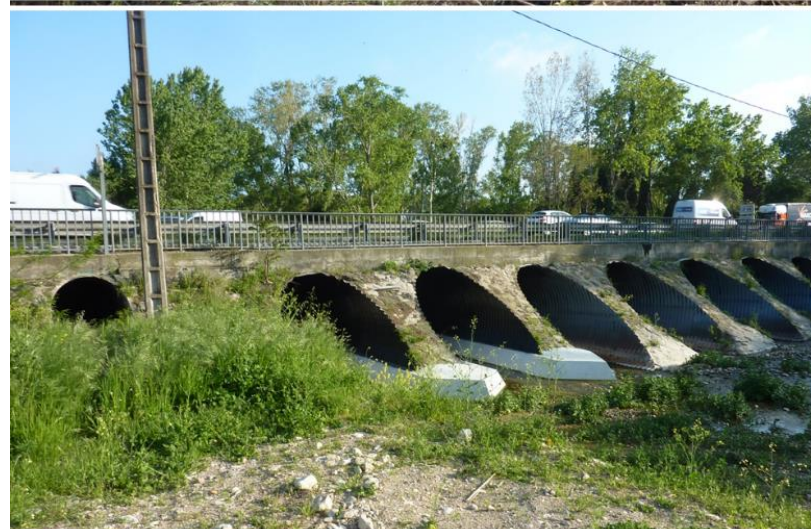
Brague Highway culvers in normal state  
Jul. 15, 2015 © G. PITON IRSTEA

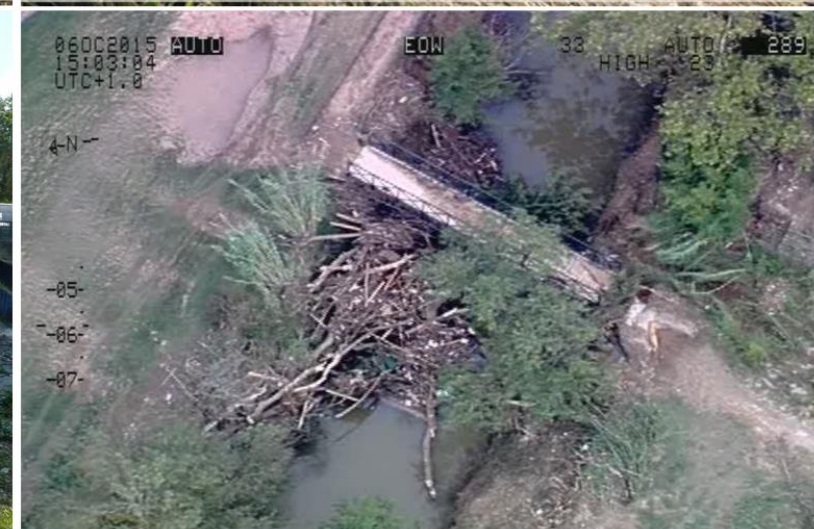
Another bridge clogged by large woods

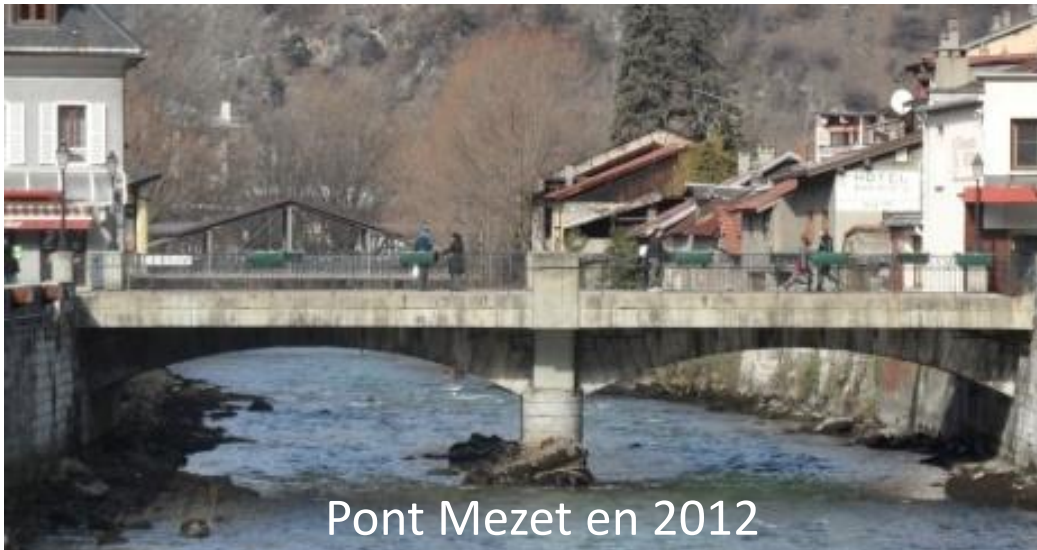
- Plusieurs ponts mais un seul pont avec pile centrale
  - Capacité théorique du chenal suffisante pour  $Q_{100}$  (sans revanche, sans embâcle)
  - Scénario de crue centennale retenu au PPR: présence de bois flottant & obstruction du pont → inondation du centre ancien
- Décision de remplacer le pont par à pont à travée unique

Pont Mezet en 2012

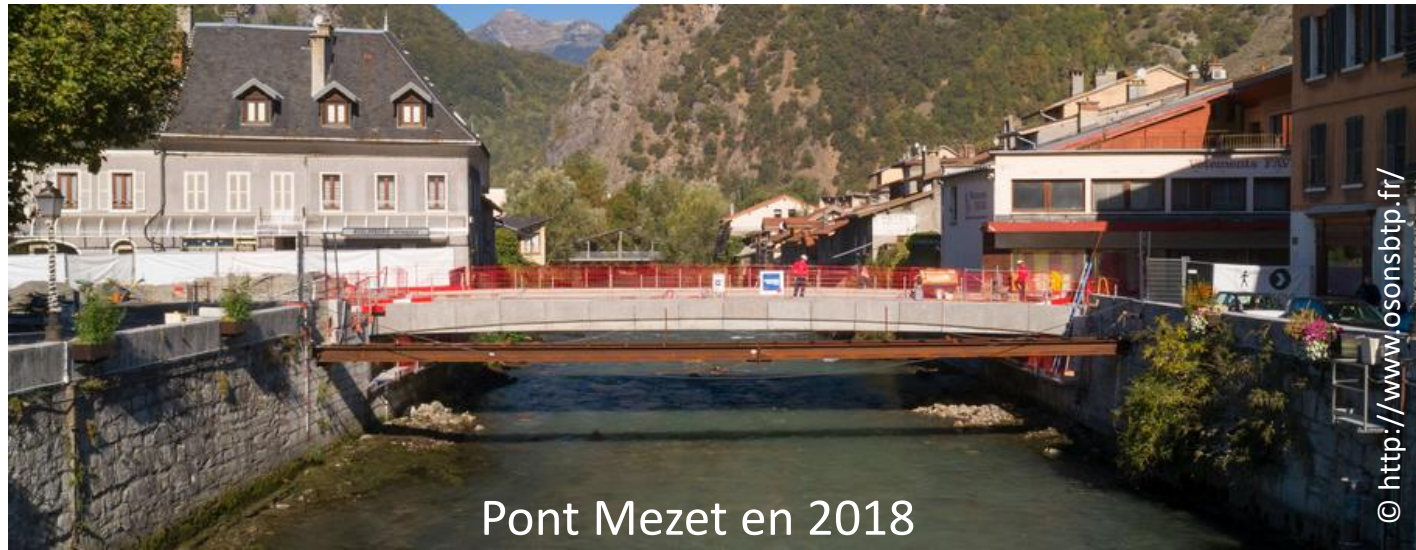
Pont Mezet en 2018

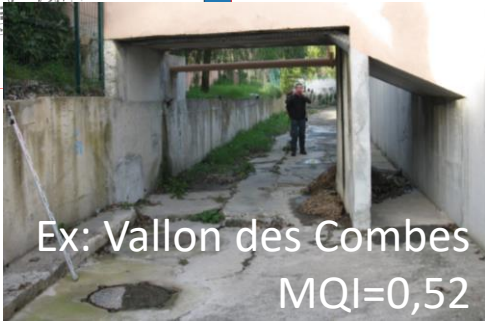
Ex: Vallon des Combes MQI=0,52

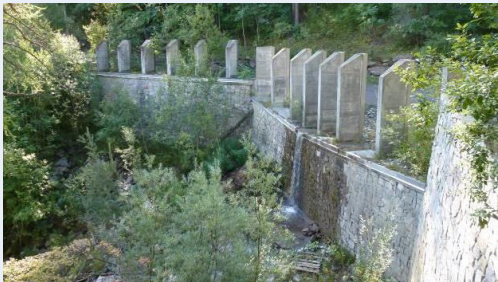
| | OUVRAGE TRANSVERSAL | | | OUVRAGE EN DÉRIVATION | | |
|---|---|---|---|---|---|--|
| DÉFINITION | L'ouvrage occupe l'ensemble de la section en travers du cours d'eau. | | | L'ouvrage est situé hors du lit mineur, généralement en extrado d'un coude sur une terrasse alluviale aménagée | | |
| ILLUSTRATION | <p>Ouvrage sur un torrent en Vale de Suza (It.)</p> <p>Ouvrage sur la rivière torrentielle de la Beous (05)</p> | | | <p>Ouvrage sur la Sihl (Ch.), schéma tiré de Schmocker and Weitbrecht (2013, <i>Journal of Hydraulic Engineering</i>)</p> | | |

| | OUVRAGE TRANSVERSAL | | | OUVRAGE EN DÉRIVATION | | |
|---|---|---|---|---|---|--|
| AVANTAGE | Adapté aux torrents.<br>Peut aussi servir de plage de dépôt (piège à graviers). | | | Ouvrage situé hors du lit mineur (entretien facilité).<br>Limite la hausse des niveaux d'eau amont puisque la majorité du flux d'eau contourne l'ouvrage par l'intrados dans le lit mineur. | | |
| INCONVENIENT | Peut induire une surélévation du niveau d'eau en amont. | | | Nécessite de la place et un méandre adapté.<br>N'est pas adapté au contexte torrentiel (fort transport solide) | | |
