*Volet : restauration de la continuité écologique*

## Restauration de la continuité écologique sur la Véore dans le centre bourg de Chabeuil

Communes concernées : Chabeuil

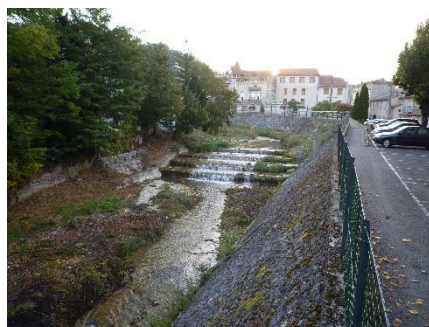
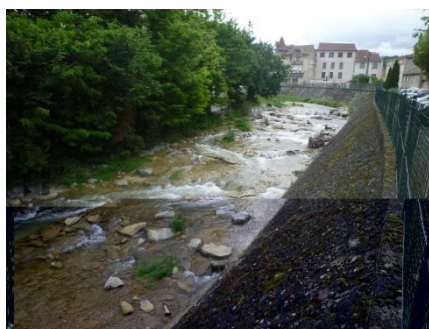
Le seuil initial a une hauteur de 3 mètres et une longueur de 6 mètres, le nouvel ouvrage s'étend sur près de 45 mètres. Pour des raisons techniques et foncières l'aménagement a été réalisé en déblais (25 % vers l'amont) et en remblais (75 % vers l'aval) sur l'ancien seuil. La destruction partielle du seuil (la partie haute) a donc été réalisée sans pour autant modifier la côte du fond du lit à l'amont pour garantir la stabilité du pont.

Six seuils en enrochements libres sont réalisés pour rattraper le dénivelé et caler le profil en long du nouvel ouvrage. Un chenal préférentiel constitué de petits bassins successifs liaisonnés est façonné et serpente au travers des seuils. L'ouvrage est franchissable sur toute sa largeur en toute période et en période d'étiage seul le chenal préférentiel est en eau. L'ouvrage forme un habitat à part entière pour la faune piscicole.

*Etat initial – Etat aménagé*

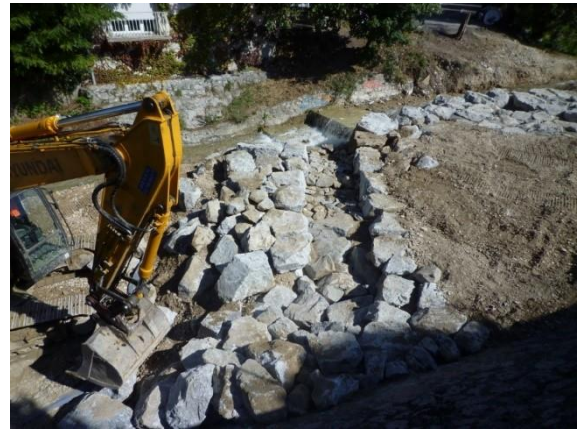
- Maitrise foncière
- Etude de scénarios
- Etudes de maitrise d'œuvre
- Travaux menés à l'avancée de l'amont vers l'aval, en rive gauche puis en rive droite avec maintien de l'écoulement en dérivation ou pompage.
