*Volet : Restauration de cours d'eau*

## Restauration écologique de la Linotte à Loulans-Verchamp

**Commune concernée :** Loulans-Verchamp

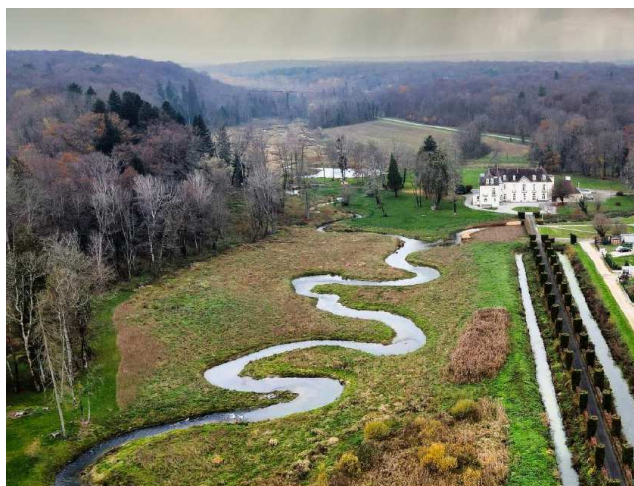
Linotte en décembre 2022 © SVO

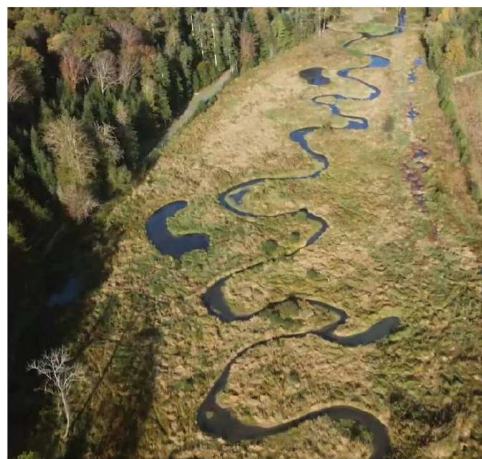
Quenoche en octobre 2023 © SVO

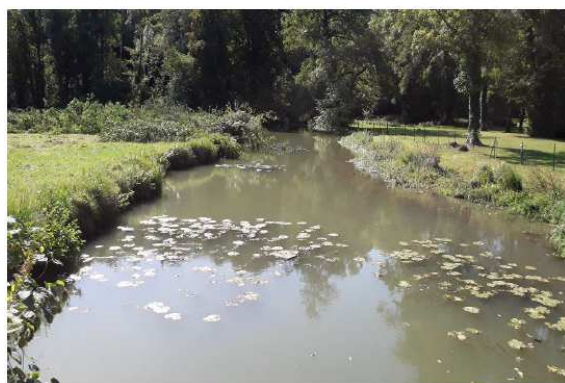
Effet plan d'eau avant travaux © SVO

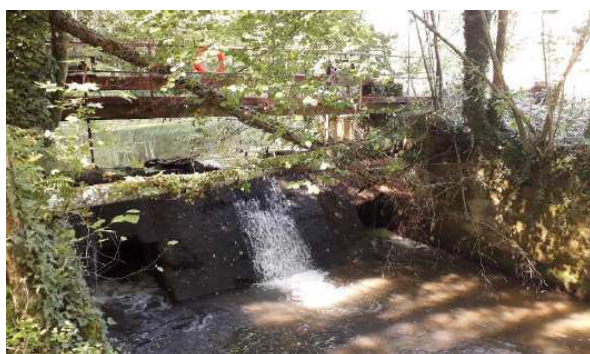
Ancien seuil dégradé © SVO

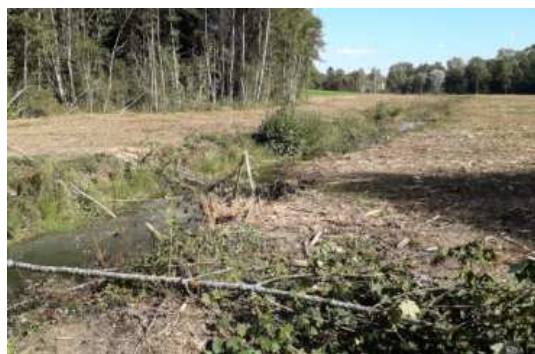
Coupe de la végétation autour de la Quenoche avant tracé du nouveau lit © SVO

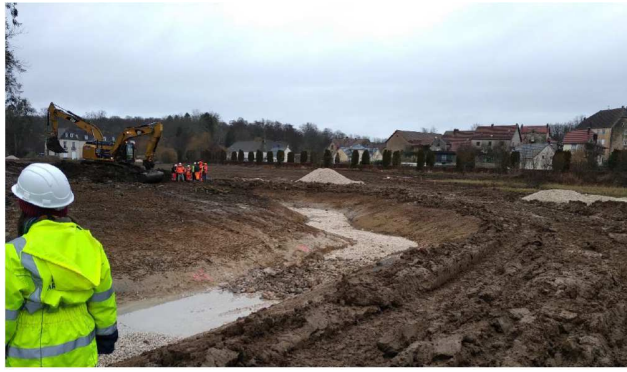
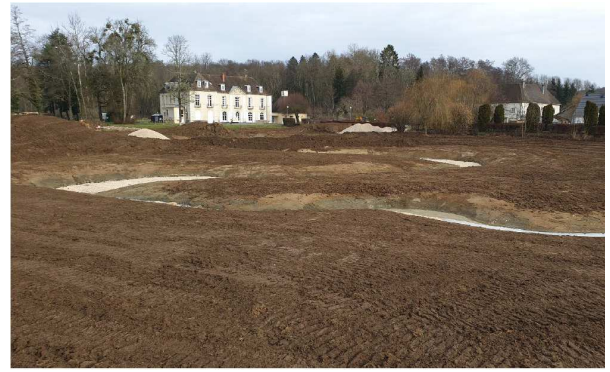
Tracé et recharge du nouveau lit sinueux de la Linotte en fond de vallée © SVO

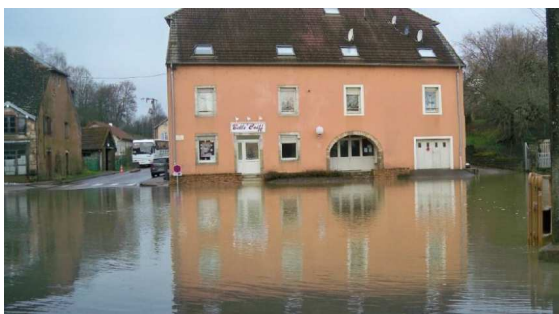
*Inondation dans le centre du village en 2010*

Avant les travaux, le canal débordait fréquemment sur la place du village, inondant certaines habitations, dont le château, ainsi que la route. Suite à la restauration et à la suppression du seuil, ces débordements ont été jugulés pour des pluviométries équivalentes : la crue de juillet 2021 n'a pas généré d'inondation dans le village. L'impact paysager a aussi bénéficié au propriétaire du château et à l'installation d'hébergements locatifs (tentes en bordure de l'espace naturel), au bénéfice de l'activité économique du village. Le projet bénéficie d'un retour très positif des riverains, comme en témoignent les réponses à un questionnaire distribué lors d'une réunion publique de présentation des résultats du suivi en 2024.

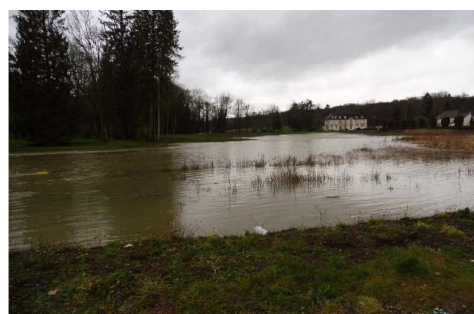
*Débordement dans la plaine en janvier 2021 © SVO*
