# MORPHOLOGIE

## Restauration de la fonctionnalité d'un cours d'eau forestier de tête de bassin

### TRAVAUX DE RESTAURATION DE LA CLAUGE APICALE EN FORÊT DOMANIALE DE CHAUX

# DESCRIPTION DU PROJET

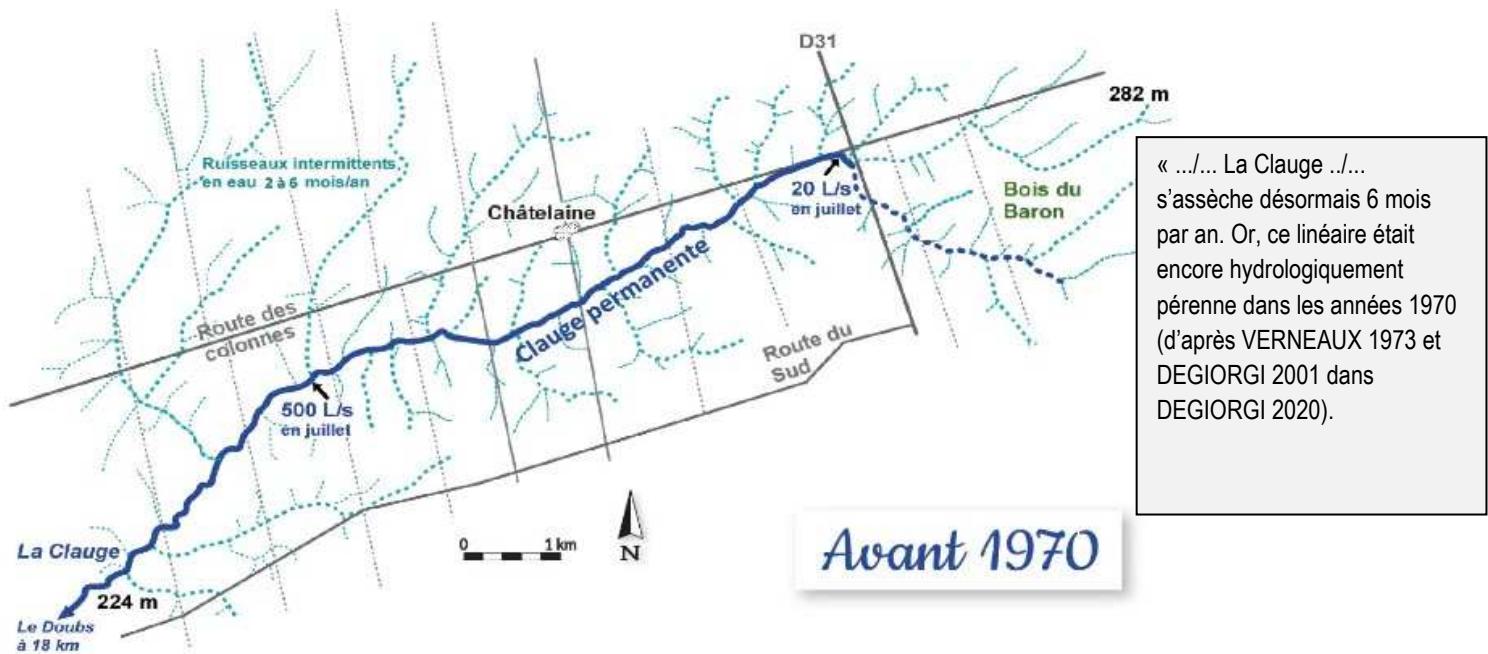
Etat de conservation de la Clauge © DEGIORGHI François. 2023

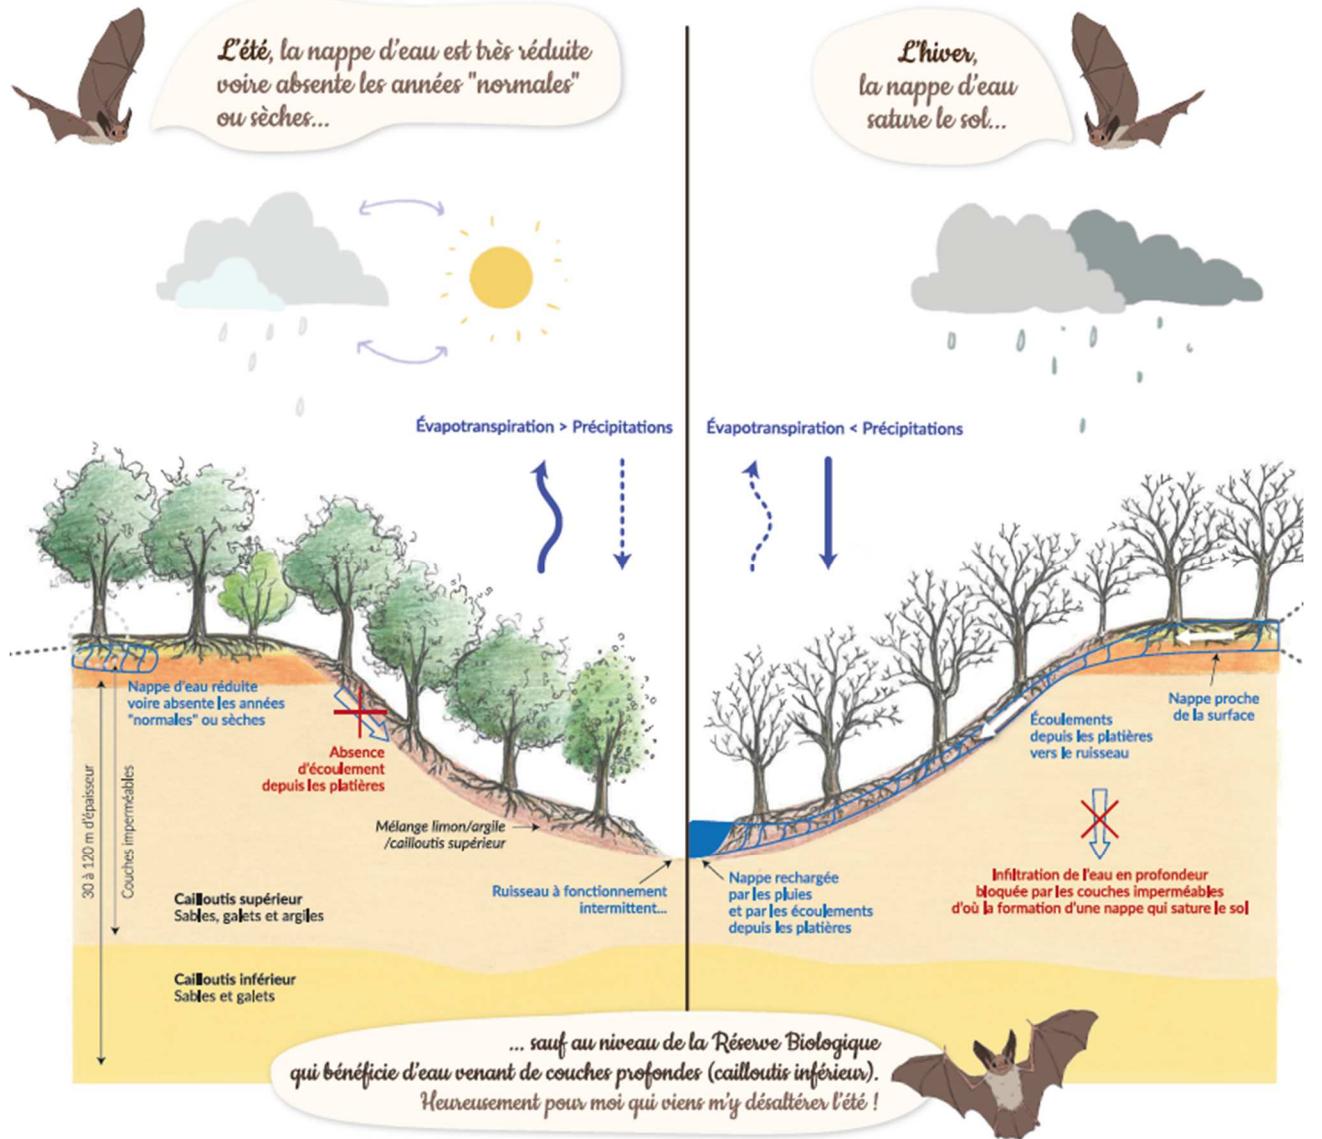
*Lien entre nappes, précipitation et hydropériode dessin MULLER Mathilde d'après LUCOT Eric*

L'étendu de la nappe associée à la Clauge apicale est limitée du fait des faibles dimensions des vallons de tête de bassin. A cette caractéristique intrinsèque se sont rajoutées les conséquences des travaux menés après 1970 qui ont fortement réduit les débordements et donc le rechargeement de la nappe associée. La combinaison accélération des écoulements + non rechargeement de la nappe a abouti à la situation actuelle. L'écoulement est resté pérenne plus à l'aval : la Clauge y a suffisamment incisé le « plateau » pour s'enfoncer jusqu'aux cailloutis inférieurs et bénéficier des apports de la nappe profonde. Toutefois en période d'étiage les débits y sont très faibles en raison de l'absence d'apports en provenance de la Clauge apicale.

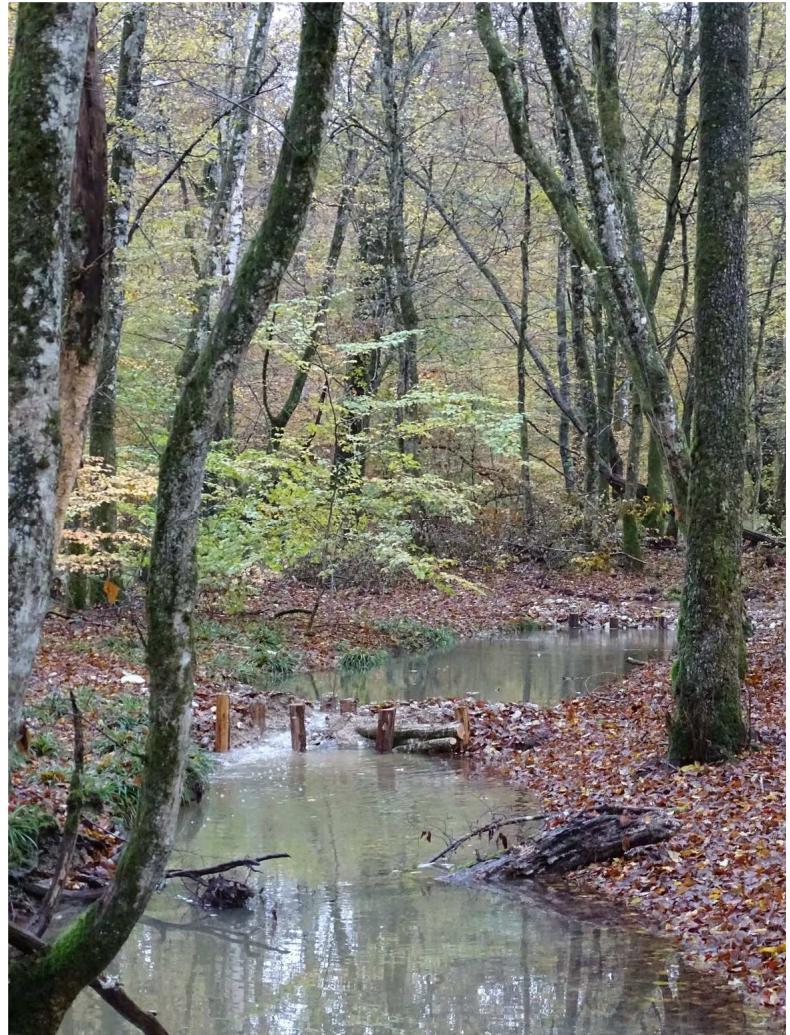
*Embâcle en période de crue ©ONF*

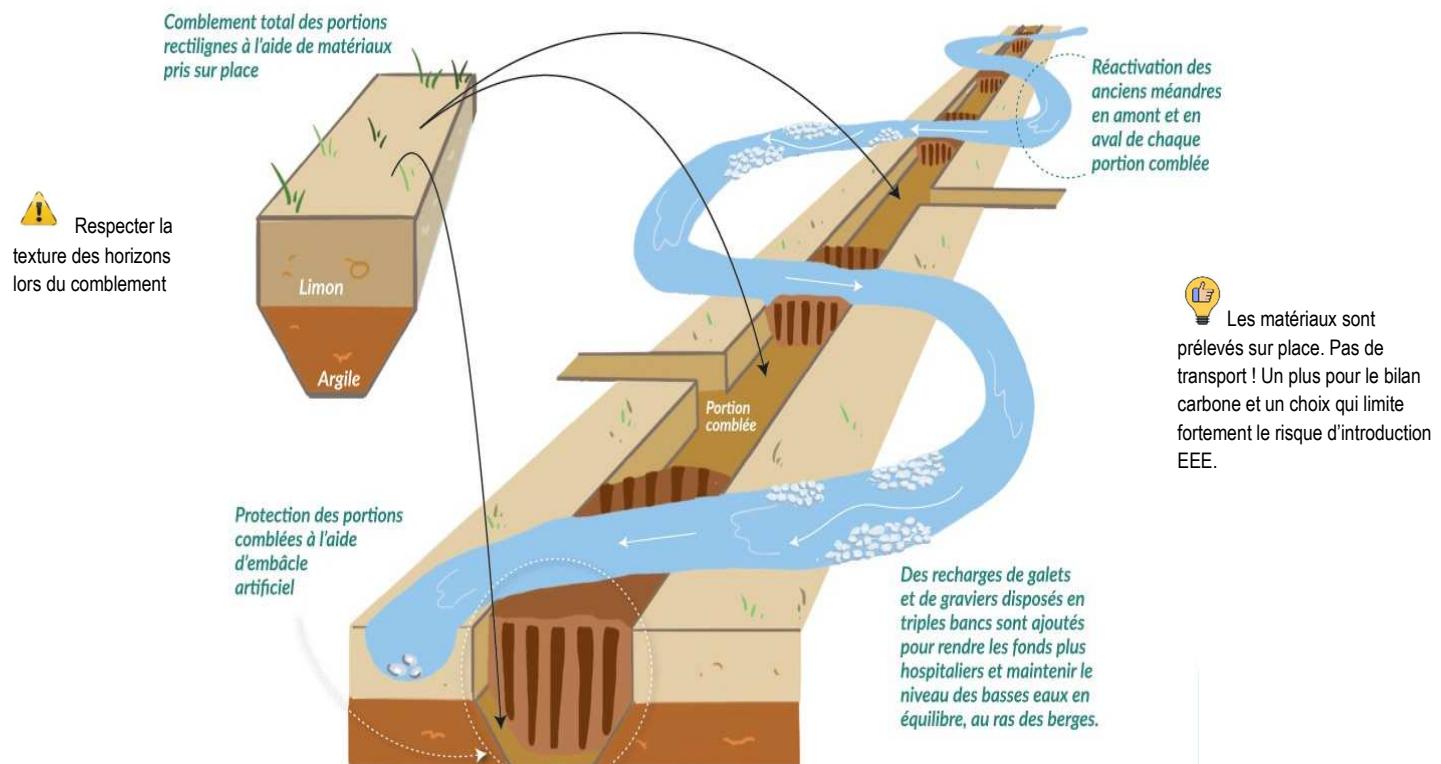
I : Stratégie du reméandrement optimal : Cette stratégie a été retenue lorsqu'il a été possible de trouver suffisamment de matériaux sur place en provenance des bourrelets issus des anciennes excavations pour permettre de comblement de l'intégralité du chenal rectifié à neutraliser.

*Reméandrement optimal - © ONF végétis d'après DEGIORGIO François*

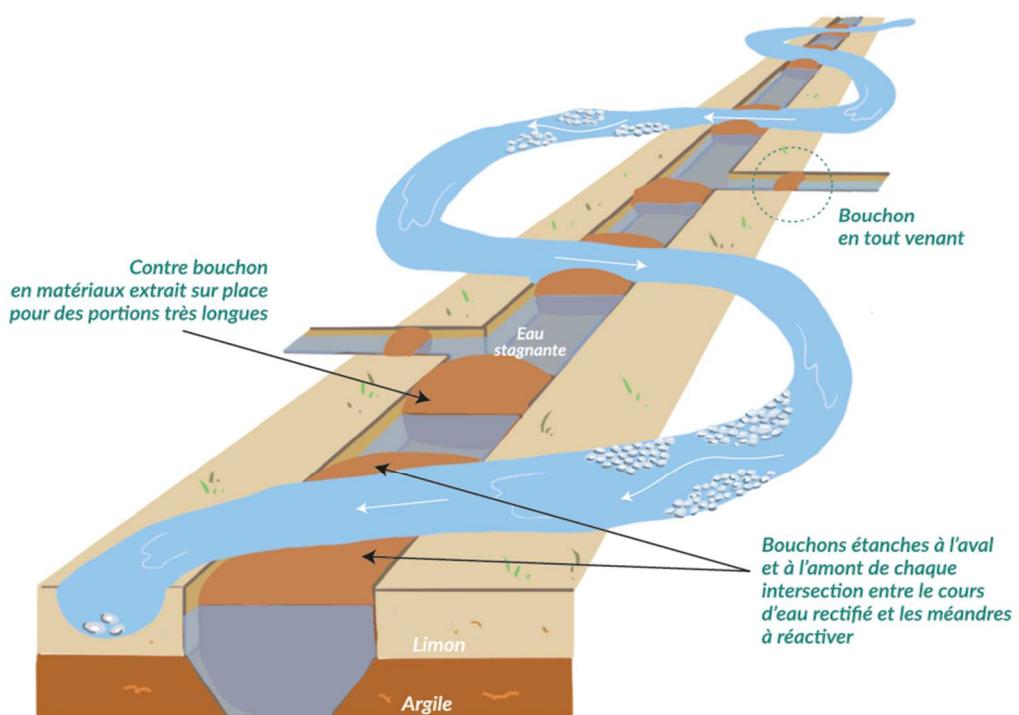
II: Stratégie du double bouchon : Lorsqu'il n'a pas été possible de trouver assez de matériaux pour combler entièrement l'ancien chenal rectifié, celui-ci a été désactivé au moyen de bouchons étanches à l'amont et à l'aval des intersections avec les méandres réactivés.

*Stratégie des doubles bouchons - © ONF végétis d'après DEGIORGIO François*

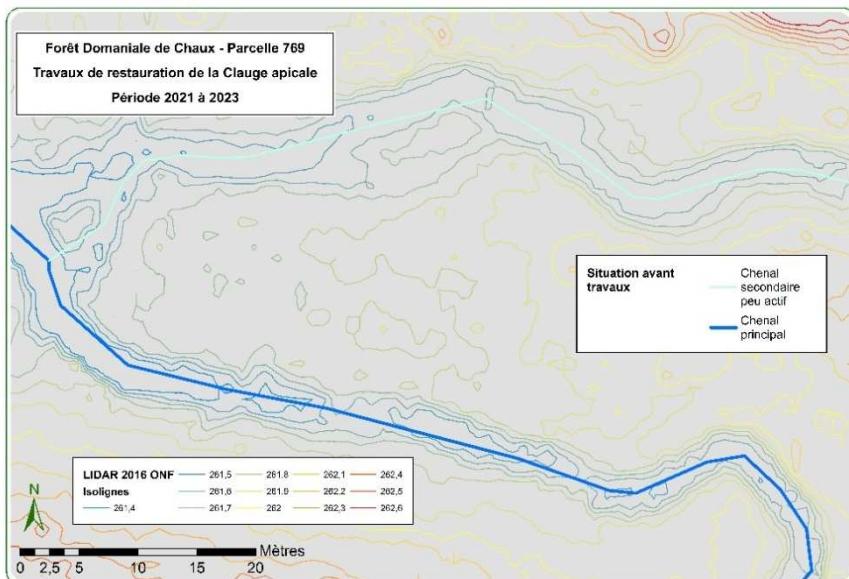
## De la théorie à la pratique : Exemple du reméandrement au niveau de la parcelle 769.

Le Lidar ONF 2016 permet de bien visualiser l'axe du cours d'eau (voir bibliographie pour les caractéristiques de vol).

La topographie des berges et l'enfoncement du lit peuvent être entachés d'erreurs importantes et ce même lorsque l'eau est absente lors du relevé LIDAR. Pour la modélisation des crues, cette limite rend nécessaire des relevés topographiques complémentaires.

Dans cet exemple le LIDAR HD IGN 2023 permet également une bonne délimitation des berges mais ce n'est pas une règle générale (voir ☺ sur le plan ci-contre)

Disposer d'un Lidar avec un MNT de qualité est un préalable à la réalisation de travaux de renaturation de grande envergure mais cela ne permet pas de s'affranchir d'un diagnostic terrain.

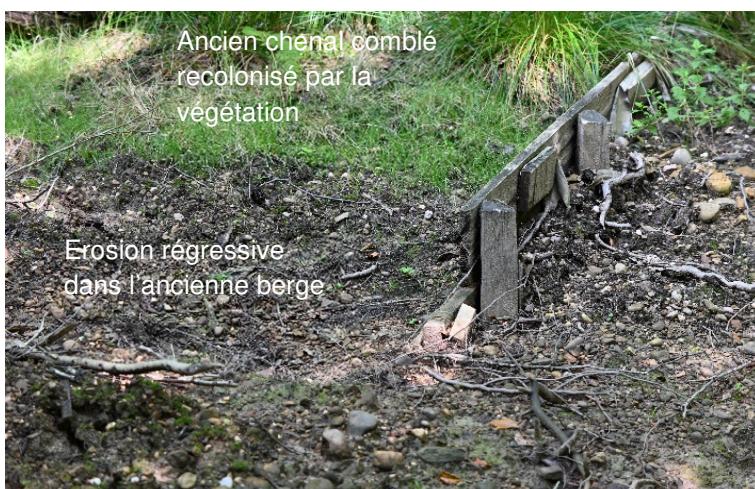
Ici une crue a eu raison des bouchons devant désactiver un tronçon en les contournant. C'est un cas exceptionnel mais riche d'enseignement.

Bouchon « contourné » par érosion © ONF

En cas de microtopographie très peu marquée, ancrer profondément les bouchons et le parement amont dans les rives !

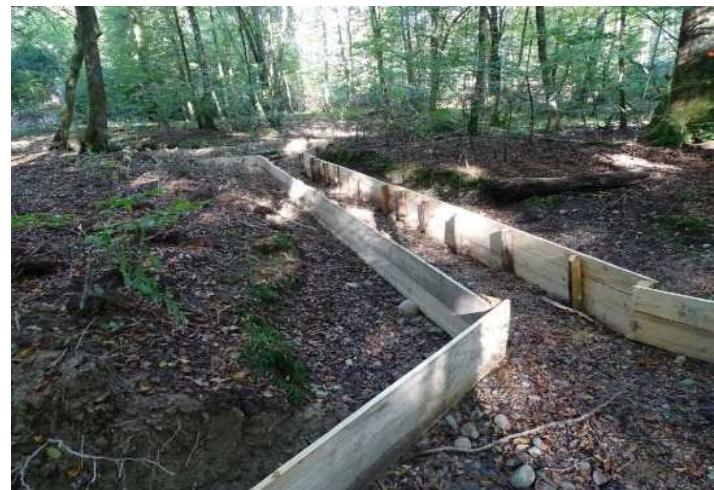
Lors du curage, le lit a été élargi. Il n'est plus en adéquation avec l'hydrologie du ruisseau. A débit constant, la hauteur de lame d'eau se trouve réduite. En période de crue cela retarde le débordement, en période étiage l'assèchement est avancé. La largeur du lit recherché est fonction des résultats de la modélisation hydrologique.

Le choix de réaliser une banquette double ou simple est fonction de l'ampleur du rétrécissement recherché sachant que l'axe du ruisseau doit être globalement respecté.

*Banquette double avant comblement des rives simple © ONF*

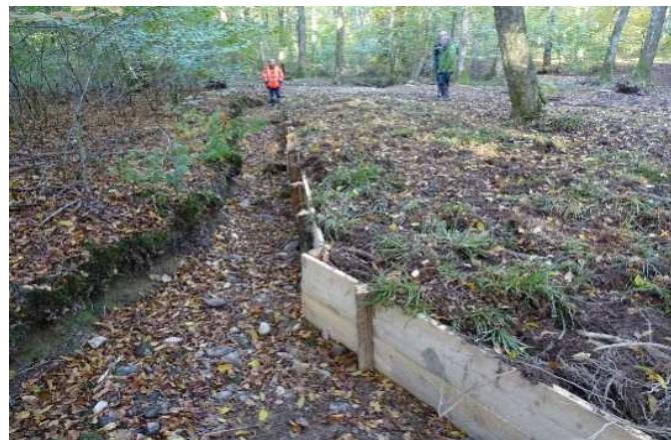
*Banquette simple avec plantation de touffe de luzula des bois prises sur place © ONF*

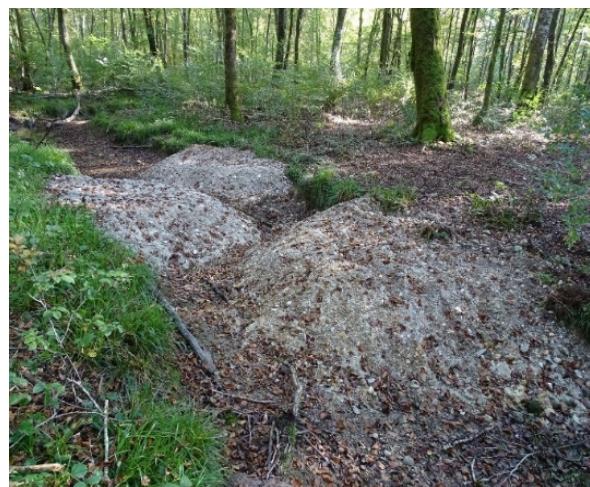
Les triplets sont constitués de trois tas de gravier prélevé sur place et qui dessinent une chicane. Lors des crues les matériaux sont entraînés et se déposent dans le lit du ruisseau. Le lit est rehaussé et l'habitat diversifié.

Lors des travaux de reméandrement, le lit (re)creusé est peu incisé. Les triplettes ont alors également un rôle de « guide » pour les crues. Elle permettent de diriger la lame d'eau et de retrouver plus facilement le profil d'équilibre.

L'espacement des triplets est fonction des objectifs de rechargement.

*Triplette de gravier © ONF*

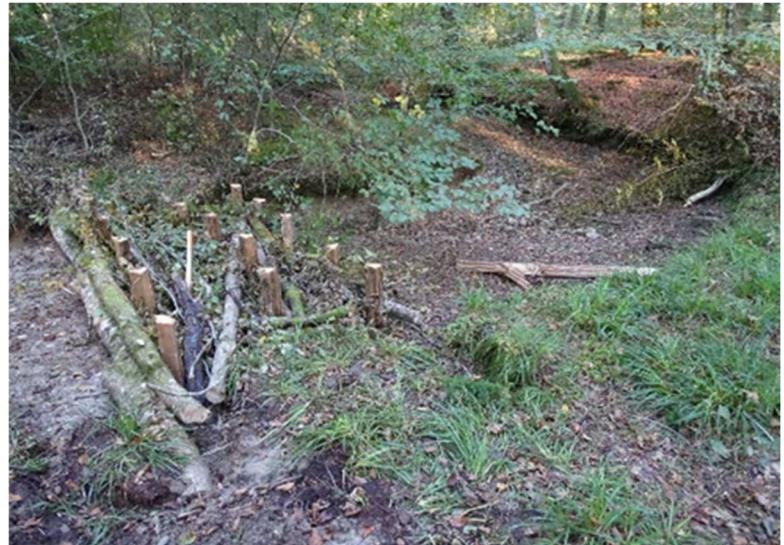
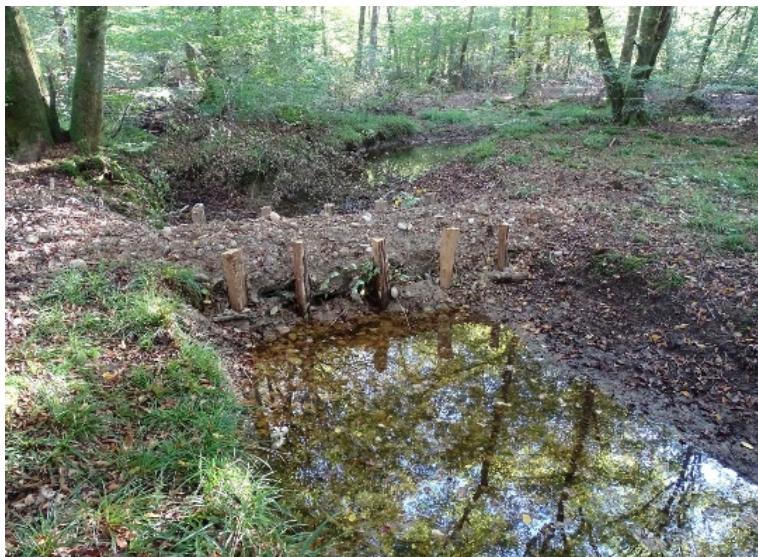
Les piquets ancrent l'ouvrage. Branches et gravier font barrage, mais reste perméables.

*Embâcle rechargeé en gravier © ONF*

*Mise en place de « l'ossature bois » de l'embâcle. © ONF*

Le matériau qui recouvre les branches ralentit la décomposition du bois et contribue à recharger le lit du ruisseau.

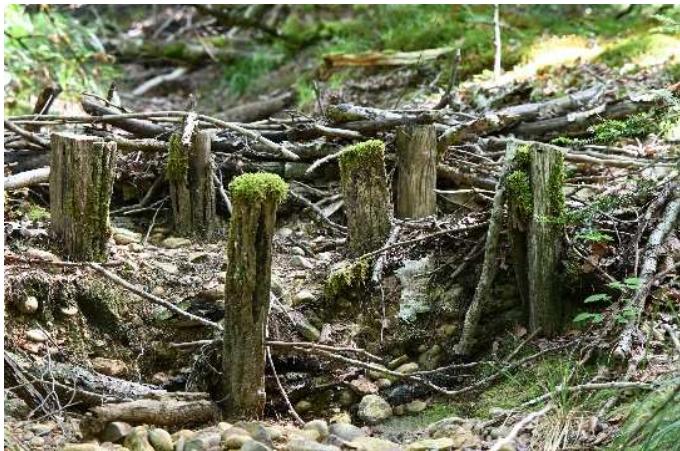
*Embâcle de 10 ans. A noter l'embâcle naturel qui s'est formé à l'amont et le dépôt de gravier issu de l'érosion de l'embâcle artificiel à l'aval. © ONF*

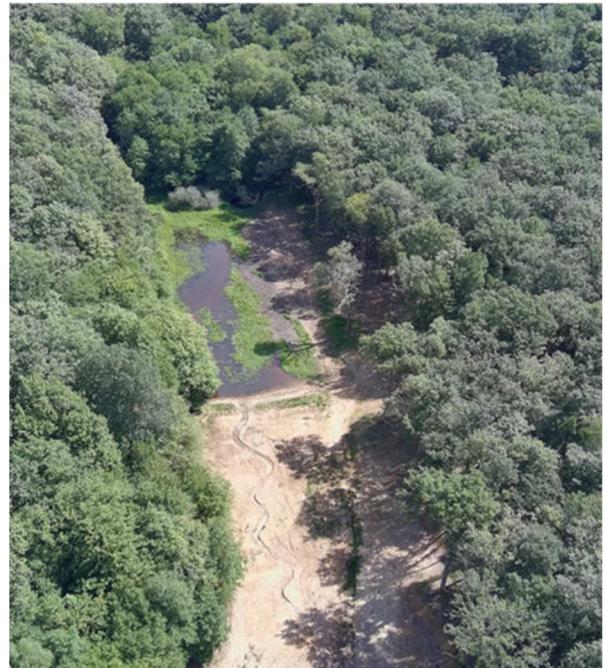
Lors de l'effacement, afin de préserver les formations végétales les plus remarquables un ressaut de 1m de dénivelé, légèrement en aval de l'ancienne queue d'étang a été installé. Son objectif et d'éviter le drainage de la caricaie issu de la queue de l'ancien étang et de permettre la conservation de groupements amphibiens d'hépatiques à très haute valeur patrimonial (*Riccia huebeneriana*, *Bryum demarettianum* et *Micromitrium tenerum* – 3 espèces notées EN sur la liste rouge européenne).

Sur le restant de l'étang, un nouveau cours d'eau méandrique a été mis en place.

*Etang du Sauget aout 2024 Zone humide correspondant à l'ancienne queue d'étang et cours d'eau méandrique à l'aval. © ONF*

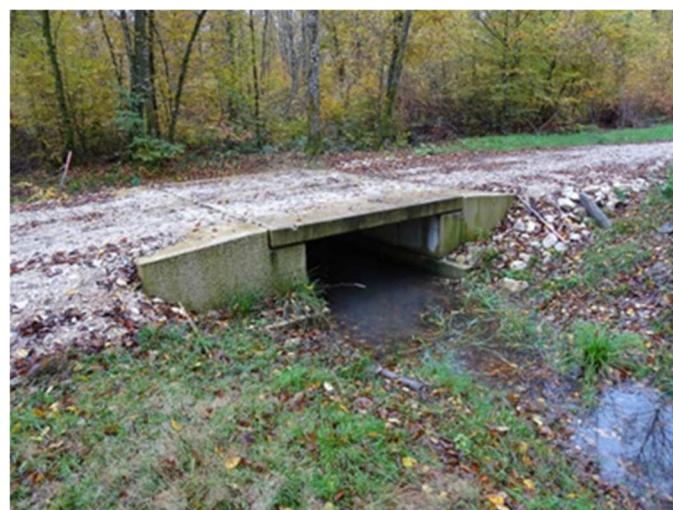
Sur le 15 km de linéaire 1 pont a été redimensionné et 6 gués ont été créés.

*Ouvrage de franchissement refait afin de permettre la continuité écologique © ONF*

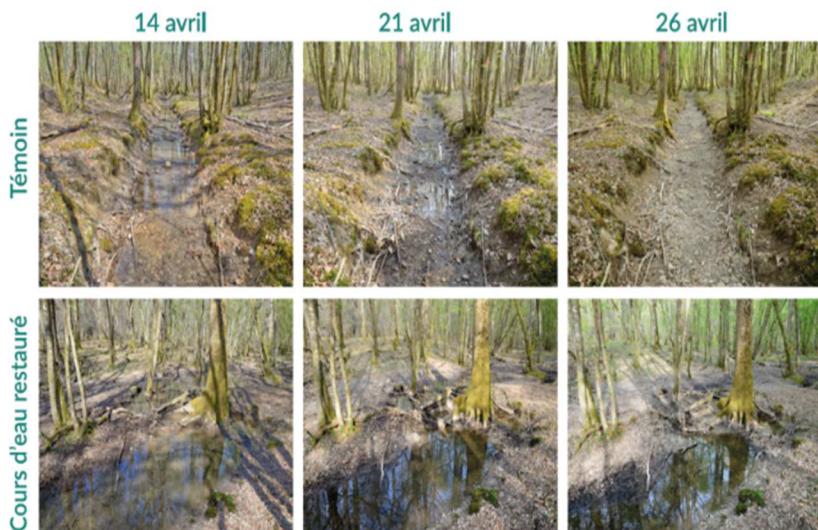
Visuel entre témoin et ruisseau restauré © DEGIORI F.

Ont été constaté un ralentissement de l'écoulement, une expansion des crues, une limitation de l'effet drainant du chenal et un meilleur rechargeement de la nappe associé. Le gain moyen apporté par les travaux de restauration sur les affluents (phase de restauration antérieure) se situe entre 2 et 6 mois de présence d'eau libre supplémentaire selon les affluents. Ce chiffre sera à affiner lorsqu'il sera possible de disposer de séries plus longues de données. Le gain décline légèrement d'amont en aval. Il paraît toutefois raisonnable d'espérer un gain immédiat de 2 mois sur le tronçon objet de la présente fiche. La durée de l'écoulement n'est pas encore arrivée à son maximum ; l'évolution est encore en cours.
