Volet : restauration de cours d'eau et continuité écologique

Restauration écologique (continuité & morphologie) du ruisseau des Ratelières

PRESENTATION DU PROJET

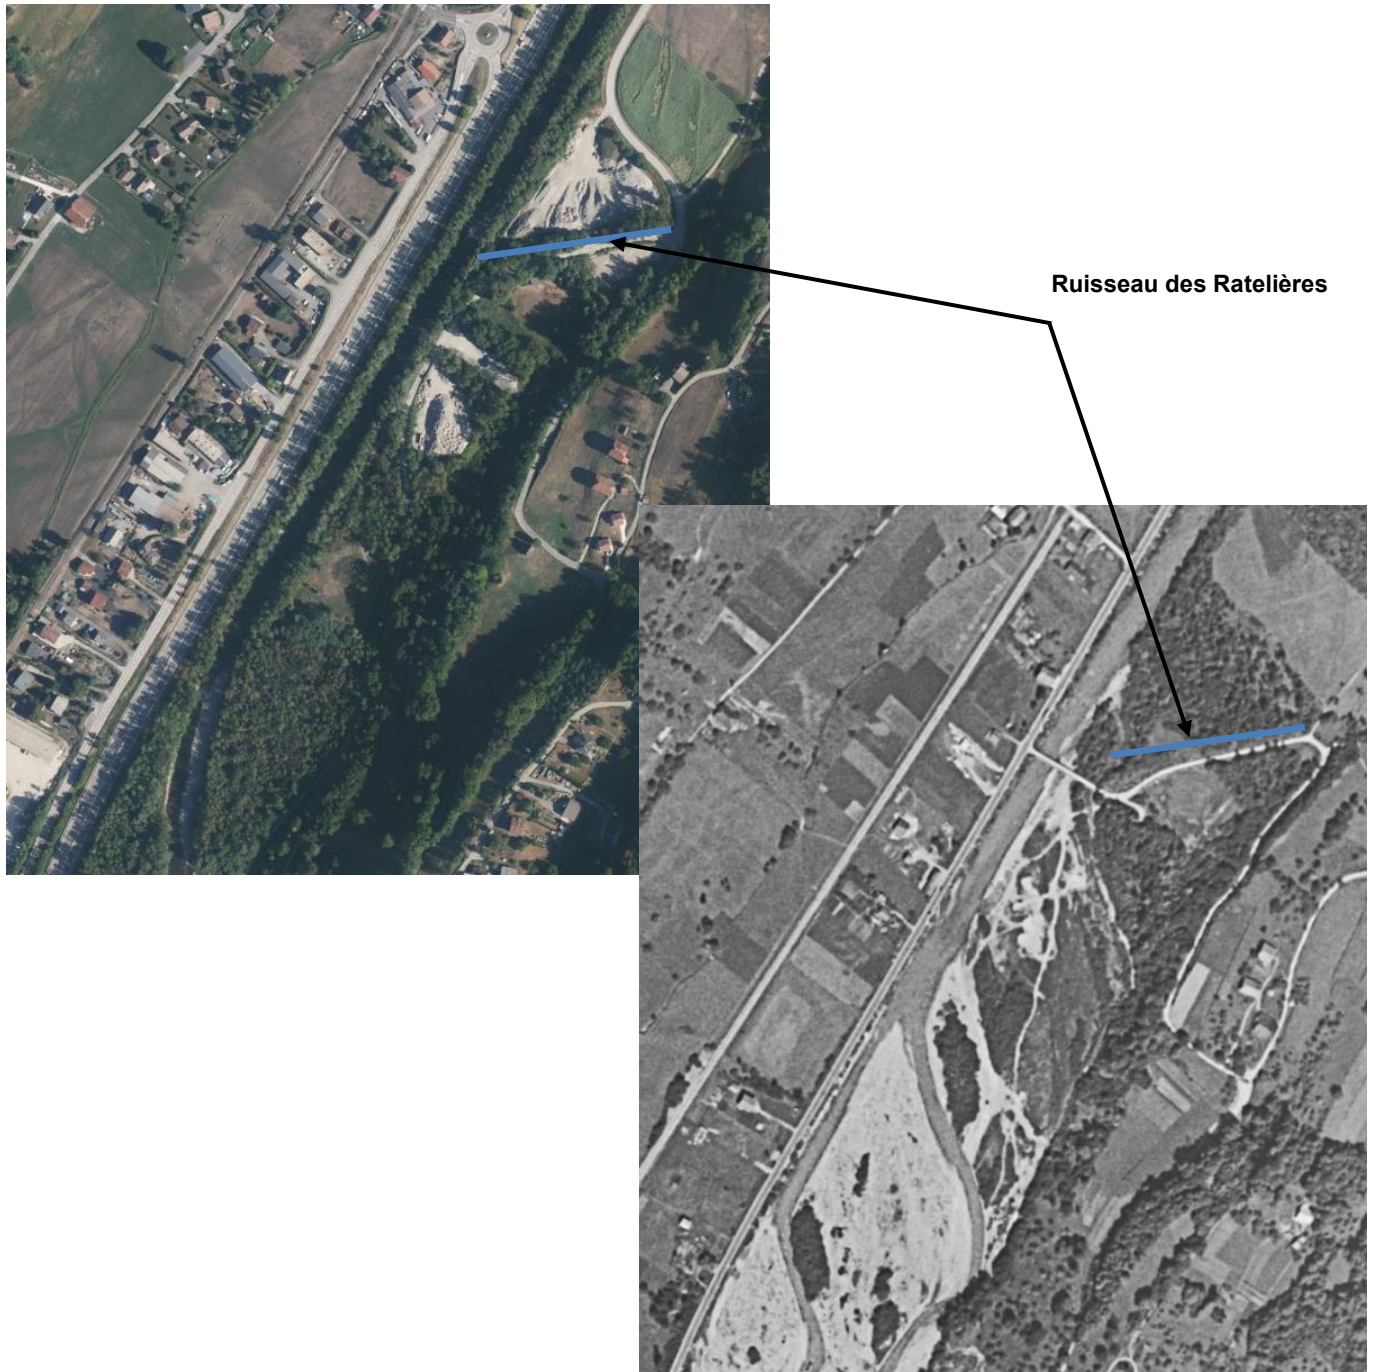
Comparaison de la zone alluviale de l'Arly à partir de la photo aérienne actuelle, à gauche, et de la photo aérienne de 1965, à droite, (source géoportail) au niveau de la zone d'étude

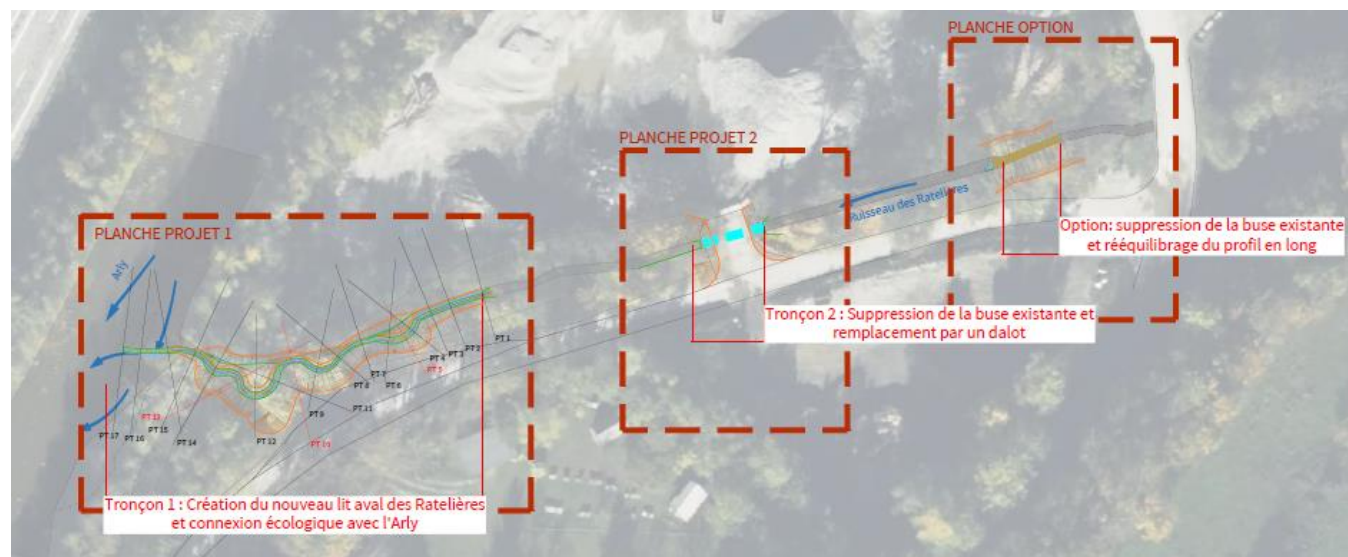
Les travaux de restauration écologique du ruisseau des Ratelières se décomposent en 3 tronçons :

- Un premier tronçon où la continuité piscicole avec l'Arly a été restaurée et où 80 mètres de nouveau lit ont été créés en faveur de l'ensemble des espèces présentes.
- Deux autres tronçons représentant un linéaire de 110 mètres où des buses ont été supprimées et le profil en long retravaillé en faveur de l'écrevisse à pieds blancs

Vue en plan du projet, localisation des tronçons (Tereo)

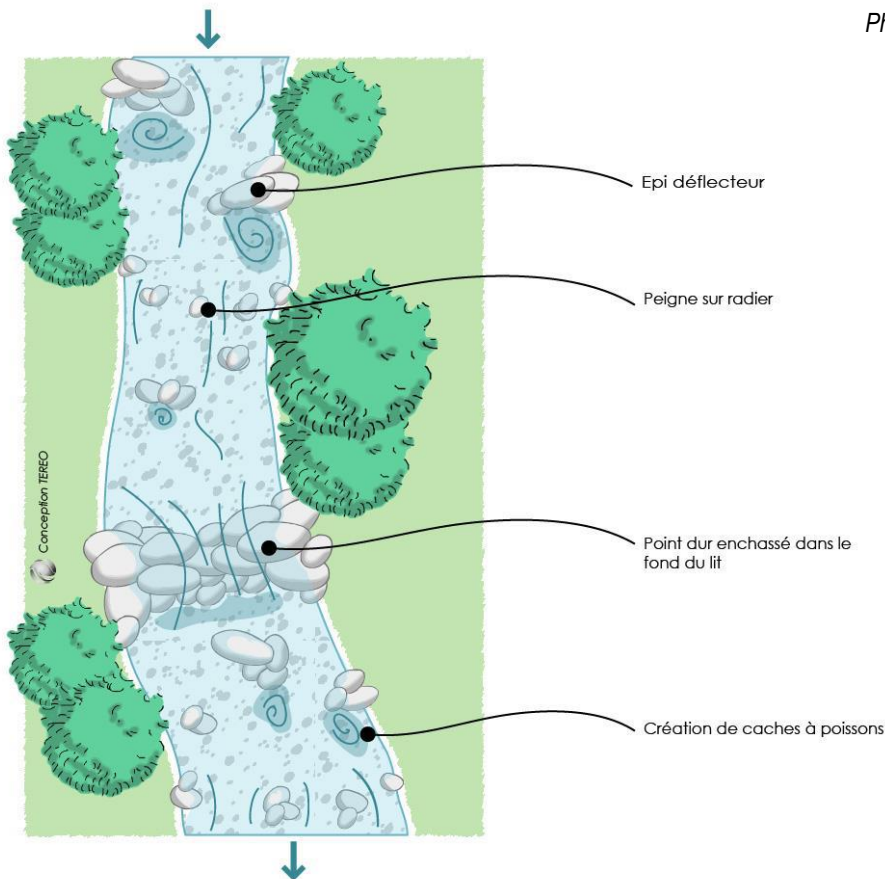
Schéma de principe de diversification des écoulements
(© TERE0)

- Installation de blocs libres afin de stabiliser le fond du nouveau lit,
- Mise en place de grave alluvionnaire pour favoriser le développement de macro-invertébrés et la reproduction de certaines espèces piscicoles,
- Mise en œuvre d'engrèvements libres à vocation de stabilisation de berges,
- Plantations d'hélophytes pour les batraciens et les odonates,
- Diversification du lit mouillé avec des blocs et des souches provenant du site. Au regard du gabarit du cours d'eau ce travail a été fait manuellement (schéma ci-dessous)
