Nous sommes intervenus sur la résidence pour réaliser une inspection caméra du réseau d'évacuation des eaux usées au bâtiment B.

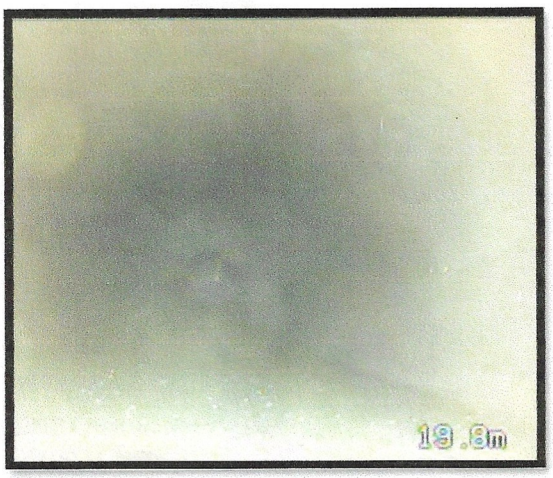
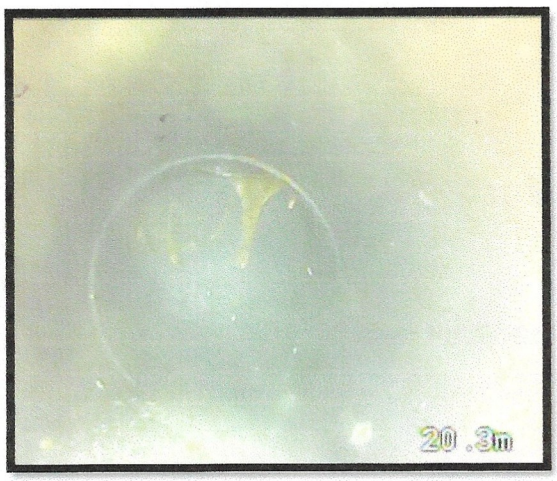
1) **Pendant notre intervention, nous procédons à un curage hydraulique de la canalisation située sous le dallage et observons que celle-ci aurait bientôt été obstruée à 100 % par les graisses de cuisine.**

2) **Nous réalisons une inspection caméra de la canalisation qui s'étend sur 20 ml et nous avons remarqué :**

- ✓ Une canalisation PVC Ø-100
- ✓ Des changements de direction à 45°, la première à 6,3 ml et la seconde à 13,3 ml.
- ✓ Trois nœuds de raccordement sur la partie inspectée
- ✓ Des contre pentes du réseau d'environ 30 %, à partir de 7 ml du regard de visite et cela jusqu'au pied de colonne dans le garage 66.

Pour assurer une bonne gestion des réseaux d'évacuation des eaux usées dans l'ensemble du parc, nous recommandons à la copropriété de conclure un contrat annuel d'entretien.
