RESTAURATION FONCTIONNELLE DE LA RIVIERE SAINT RUPH-GLIERE EAU-MORTE

PRESENTATION DU PROJET

DESCRIPTION DU PROJET

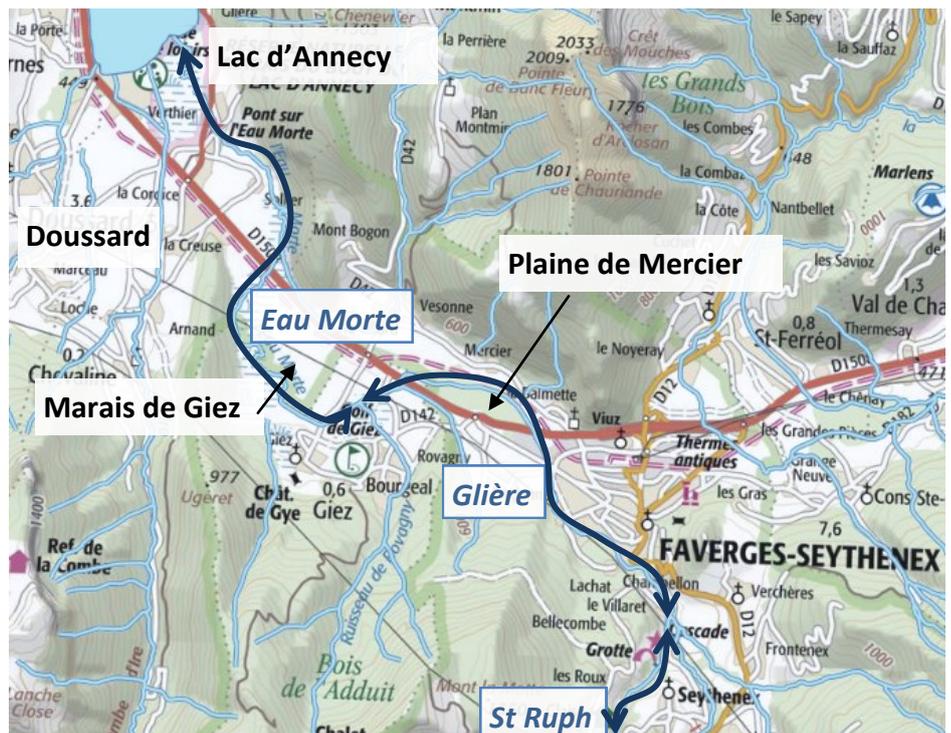
- 12 ha de plaines alluviales reconnectées (Plaine de Mercier)
- Une quinzaine de km de cours d'eau restauré
- 12 seuils rendus franchissables
- 1 pont (radier)

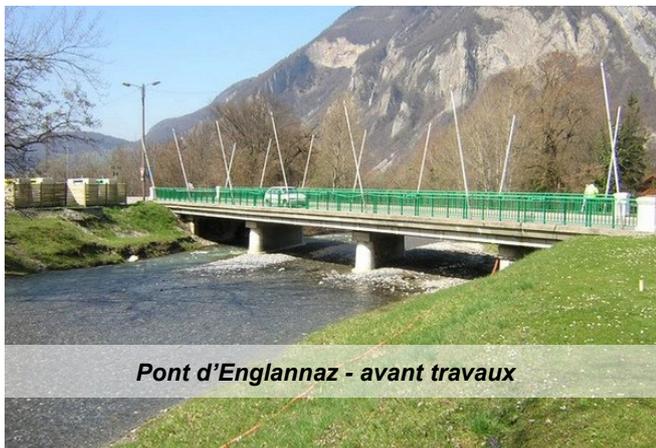
Pont d'Englannaz - avant travaux

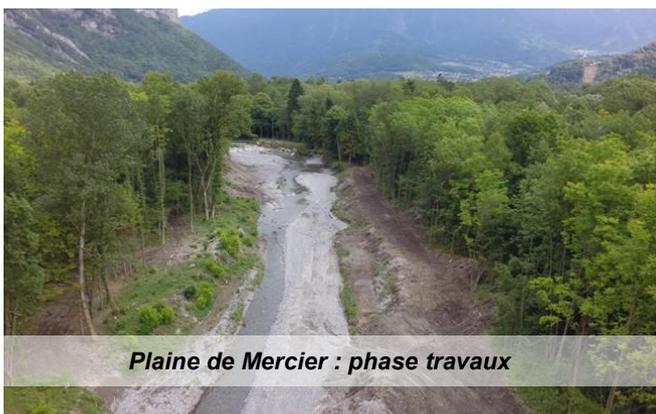
Plaine de Mercier : phase travaux

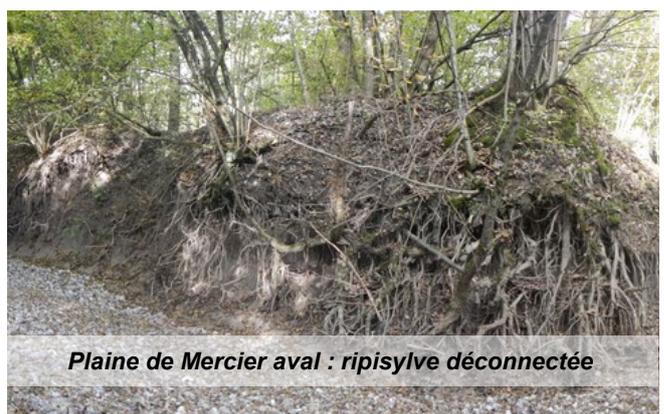
Plaine de Mercier aval : ripisylve déconnectée

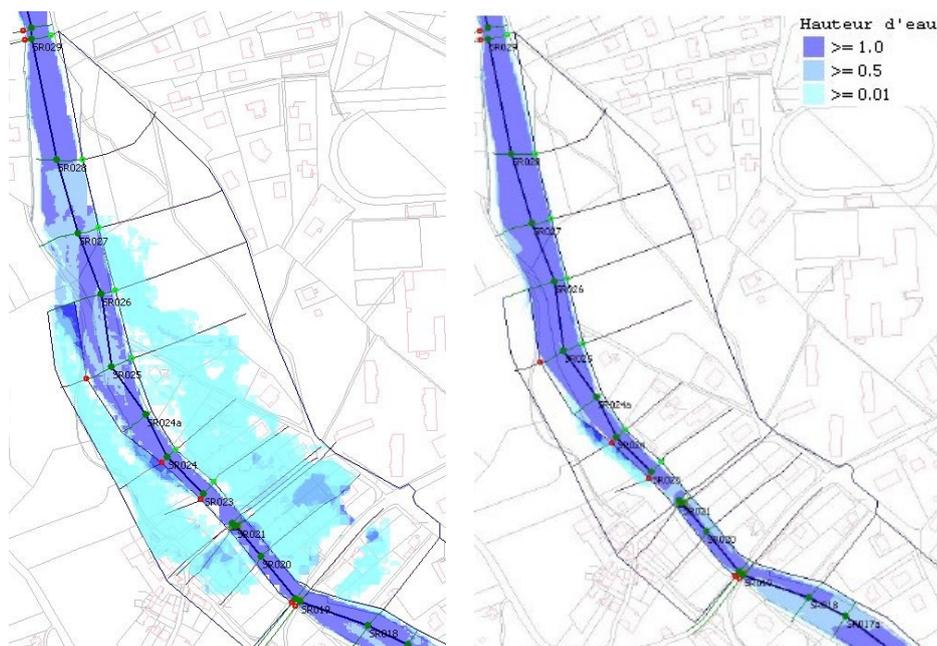
Zone inondable, sans (figure de gauche) et avec (droite) abaissement du seuil

• Evolution de la zone inondable en Q100 dans le secteur Favergette

Sans abaissement du seuil, le secteur est soumis aux débordements de la crue centennale du Saint Ruph sur les deux rives. Le pont a un tirant d'air de 0.44 m et la passerelle est en charge.

Avec abaissement du seuil de Favergette et sans dépôts, le secteur de Favergette n'est plus inondé par la crue centennale. Le tirant d'air du pont est compris entre 0.44 et 0.93 m. Il est de 0.14 m pour la passerelle.

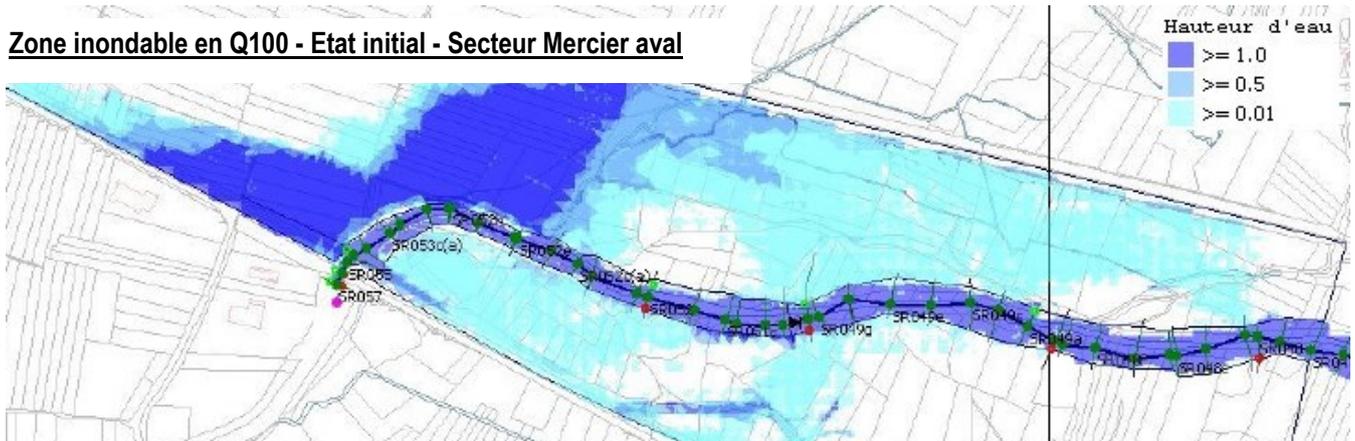
Zone inondable en Q100 - Etat initial - Secteur Mercier aval

Le secteur est également constitué de champs agricoles et on notera la présence de la D1508 en rive gauche et d'une entreprise. En état initial, les niveaux de la crue centennale atteignent le bâtiment avec 0.2 m d'eau et la chaussée avec 0.1 m.

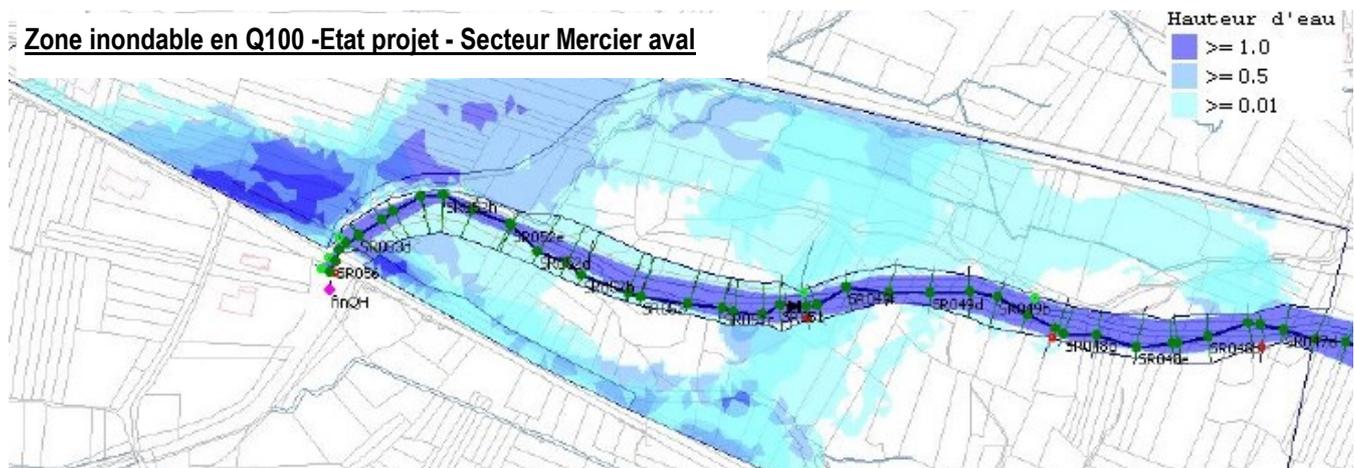
Zone inondable en Q100 -Etat projet - Secteur Mercier aval

En crue centennale, le projet entraine alors sur le lit majeur :

- Rive droite : une diminution du niveau d'eau en amont du pont Carrier. Cette diminution est due au retour des volumes de crue dans le lit mineur et les terrasses alluviales. L'entreprise n'est plus inondée.
- Rive gauche : une augmentation du niveau d'eau de 0.3m. Ce relèvement nécessite la mise en place du merlon en terre prévu au projet pour protéger la route.
