*Volet : déconnexion du réseau unitaire*

## INFILTRATION DES EAUX PLUVIALES DU SITE DU STADE MUNICIPAL

**Communes concernées :** Chambéry

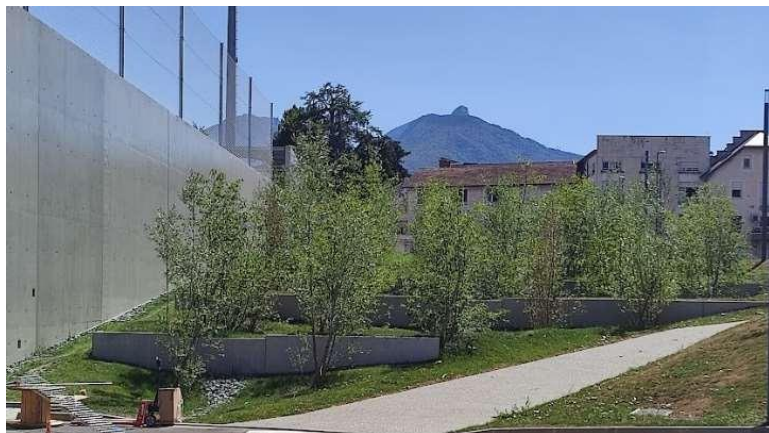
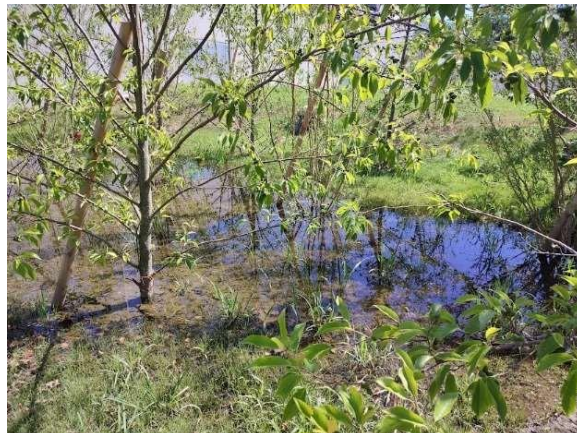
Des **jardins de pluie en cascade** ont été aménagés. Ils permettent de **gérer les eaux pluviales**, et apportent un **gain de biodiversité**, notamment grâce au fait que certains restent légèrement en eau et constituent des mares où l'on peut observer des libellules par exemple. Ils ont également une valeur esthétique.

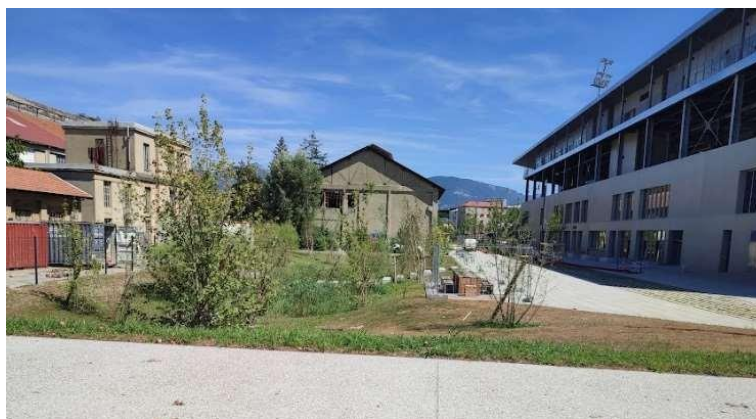
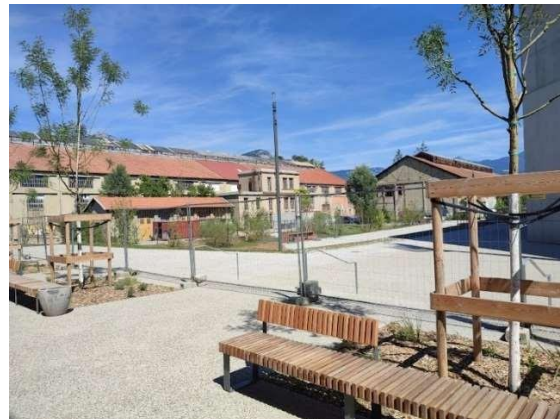
De l'autre côté, on trouve un **bassin paysager** intégrant une mare et des arbres.

Le bassin paysager réceptionne le surplus des autres ouvrages en cas de pluies fortes (occurrence > 1 an).

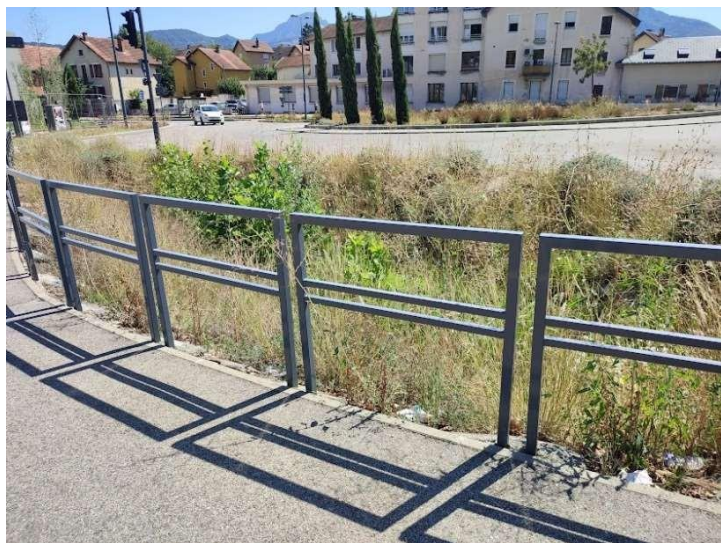
Le long de la route à proximité, une autre **noue végétalisée** est installée (**autre projet**).
